Архитектонски факултет
Универзитета у Београду
Faculty of Architecture
University of Belgrade

> Seeing Energy

Милица Јовановић Поповић, Душан Игњатовић
Milica Jovanović Popović, Dušan Ignjatović

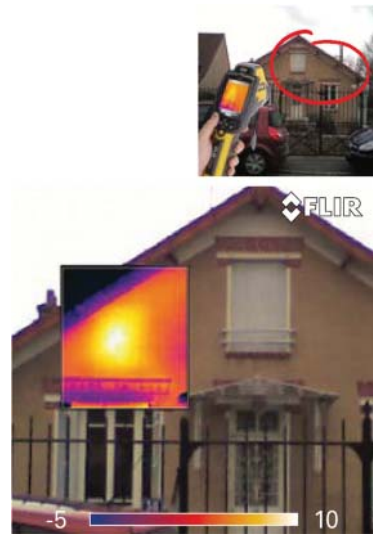
Недостатак изолације посматрано споља значано топлији део зида, знатан губитак енергије.
Missing insulation seen from outside, significantly warmer part of the wall severe energy loss.

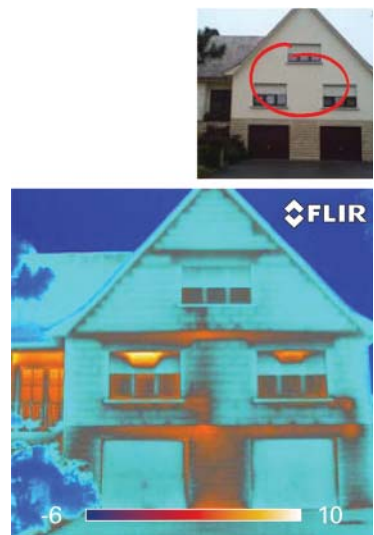
Продување кроз фасадну објекта услед лоше изведене заптивености.
Air leakage through façade due to the low quality of wall construction.

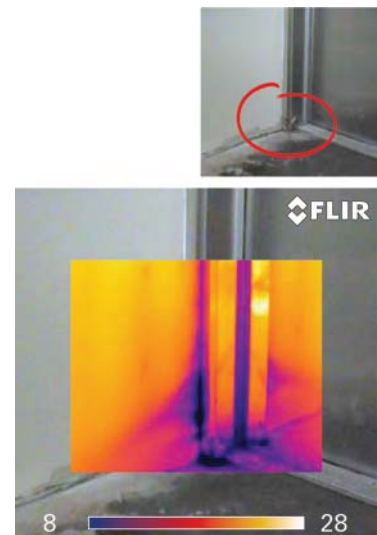
Продување балконских врата, губици и до 50% губитке енергије за грејање.
Air leakage through balcony door, losses for almost 50% of energy needed for heating.

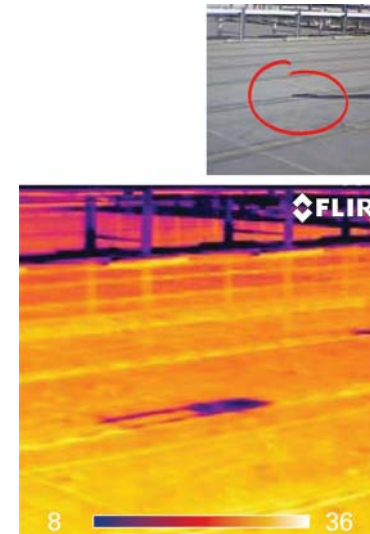
Цурење равнoг крова. Јасно уочљива зона влажне изолације омогућава ефикасну и брзу поправку.
Leakage of flat roof construction. Clearly visible zone of wet insulation enables efficient and fast repair.

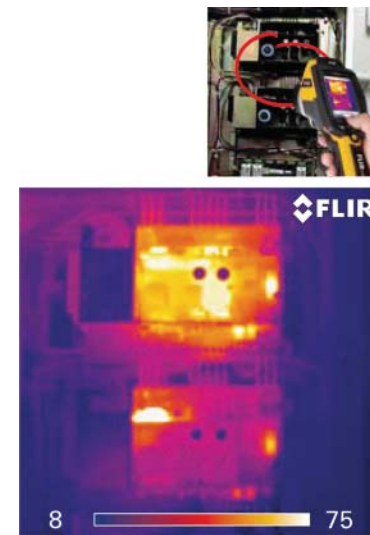
Детекција лоших контаката у електричној мрежи који резултују повећањем температуре и чести су узрочници пожара.
Detection of loose contacts within home electrical network resulting in temperature increase usually causing fire.

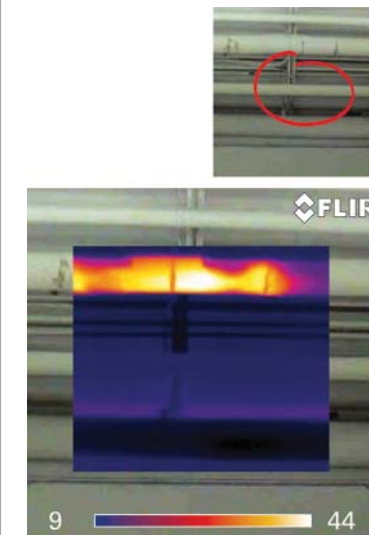
Откривање зачепљења као и цурења цеви сакривених у оквиру конструкција.
Detection of blockages as well as leakages of pipes hidden within the construction.

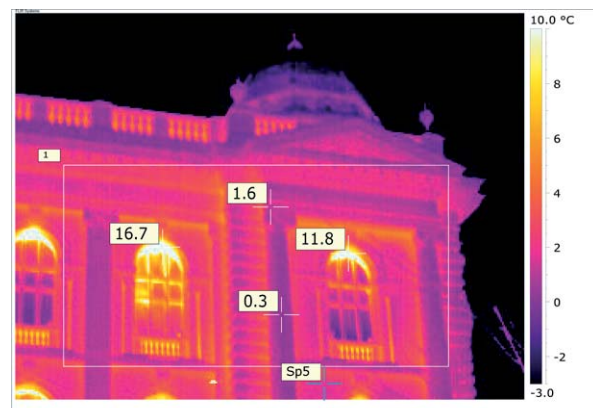
- A more detailed image shows different outdoor temperatures of the walls; they are notably lower in the parts where there are pilasters and other decorative elements and the walls are twice as thick as the main wall. By contrast, the parapets and the other areas where the wall is not as thick are clearly defined in thermographic image.
- The losses around the windows are especially evident at the semicircular segments, where there is obviously a greater discrepancy between the geometry of the window casings and the wall openings.

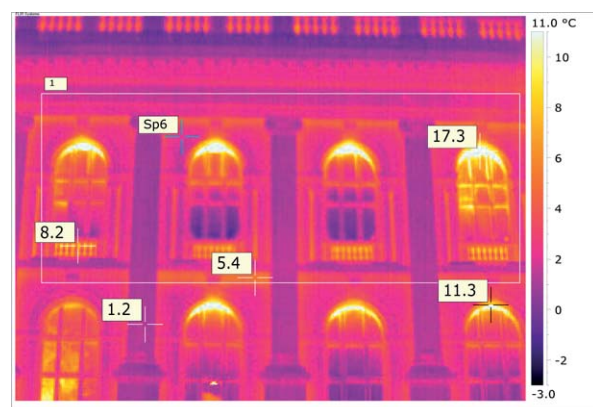
- The detail of the façade with windows clearly shows the difference in thermal performances, depending on how the space is used (e.g., the top right window), as well as how important it is that all electric devices are disconnected when not used. The same example indicates that inadequate installation can cause direct heat loss – the outdoor temperature of the wall in the critical place in the arch vertex is 17.3°C, which is only several degrees lower than the temperature inside the room itself.

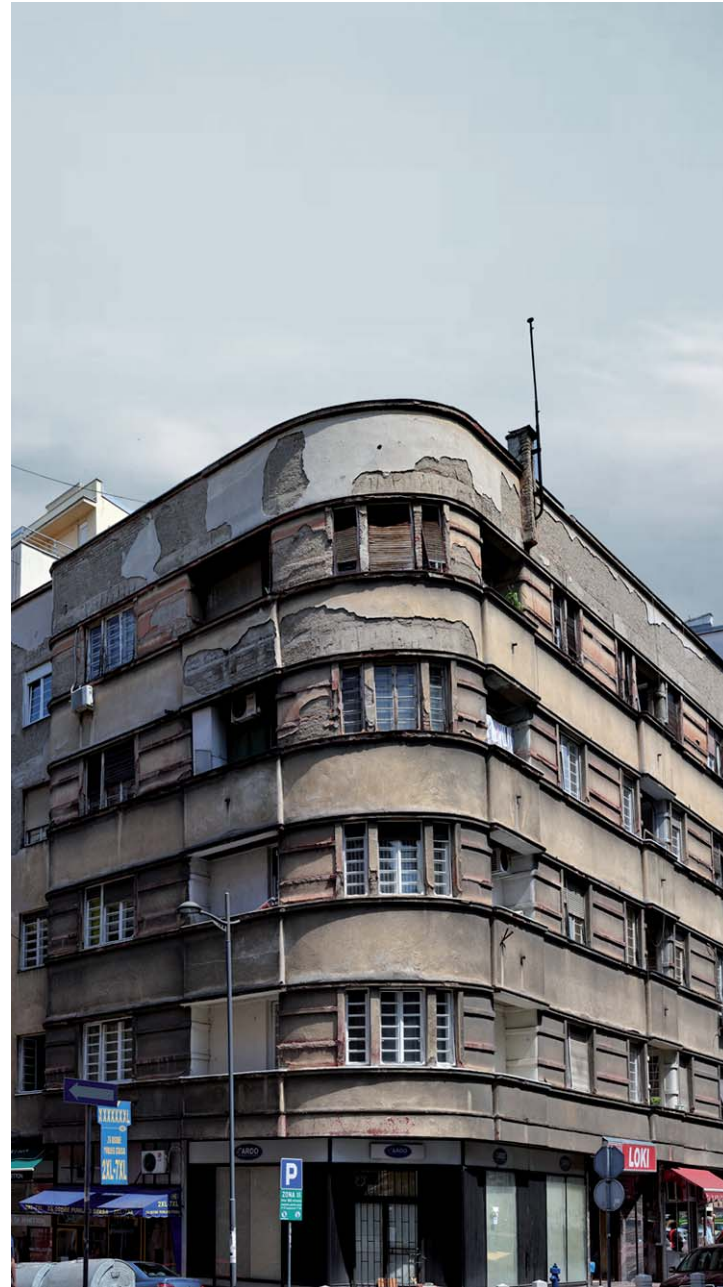
Термовизијски снимак открива структуру фасадног платна, подједнако јасно на деловима на којима се задржала оригинална облога као и на деловима који су временом «огољени». Бетонски елементи - натпрозорници и спојеви таванице са зидом - издвајају се слабијим термичким карактеристикама од делова зиданих опеком. Угаони локал у приземљу се није користио у тренутку снимања, што се види са «дневне» фотографије, али и са термовизијског снимка где камера бележи много мање одавање топлоте неко код суседних локала.

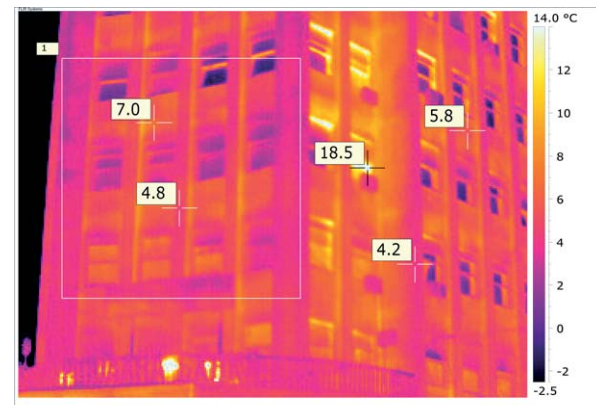
- Due to the skeleton design, the pilasters (border columns) show better thermal properties than the parapets, which logically ensues from greater thickness and thermal mass in those parts of the façade. Poor sealing in some windows causes notable heat losses.

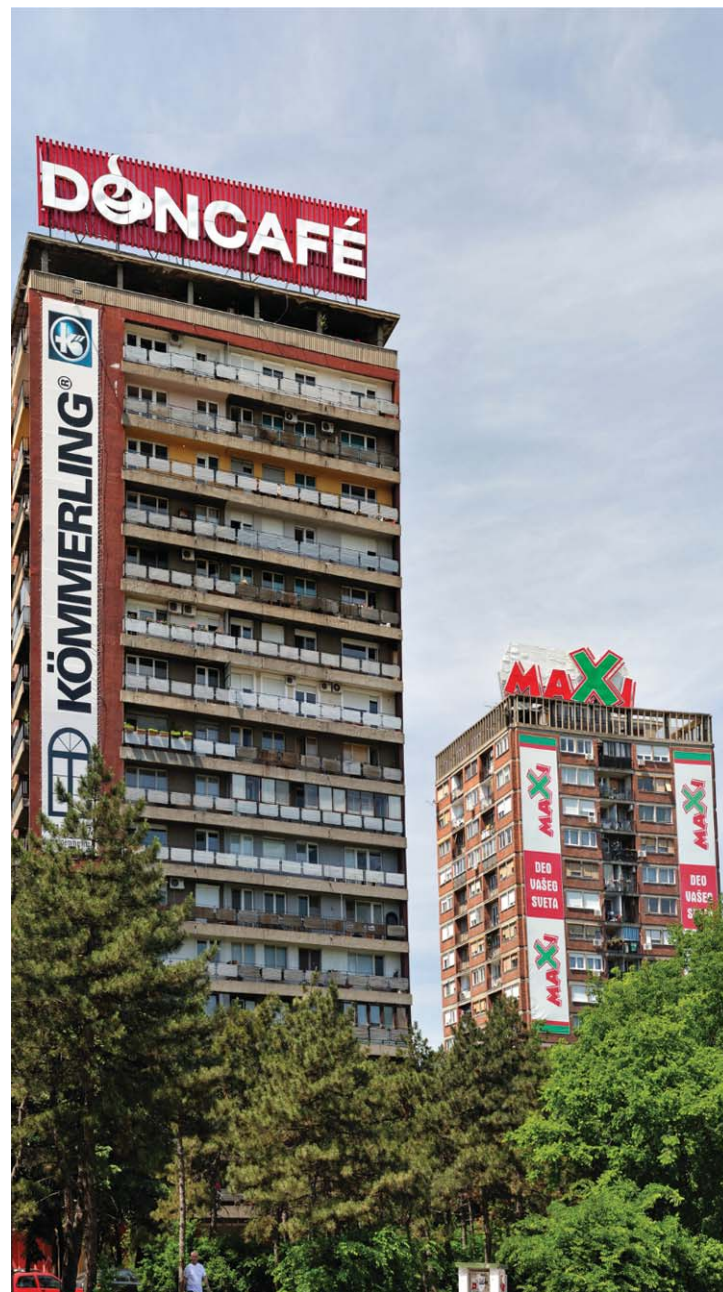
Прозорске траке, које се протежу кроз пет растера, исказују највеће топлотне губитке на термовизијском снимку ове стамбене куле. У становима у целини, а посебно у просторијама где се прозори простиру практично читавом ширином једног зида, топлотни комфор добрим делом зависи од квалитета столарије и правилне уградње.

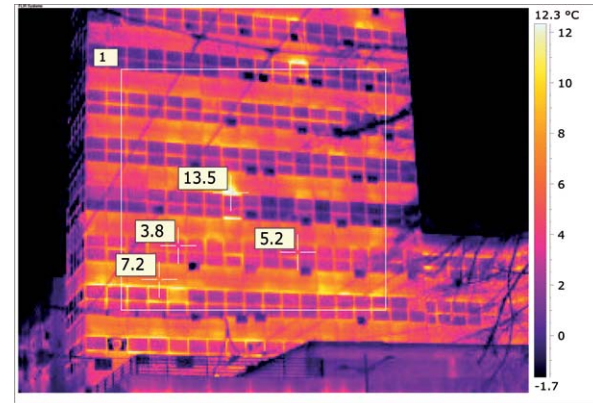
- A detailed inspection of the tower façade gives away not only the parapets with poorer insulation, but also the position of the opened or improperly closed windows and the heat loss at the façade surrounding them.
- The materialization of the reconstructed annex with the entrance hall meets the current requirements of thermal regulation; however, heat losses are still noticeable on the large glazed surfaces. The thermogram of the main hall shows how the interior lighting heats the surrounding surfaces.

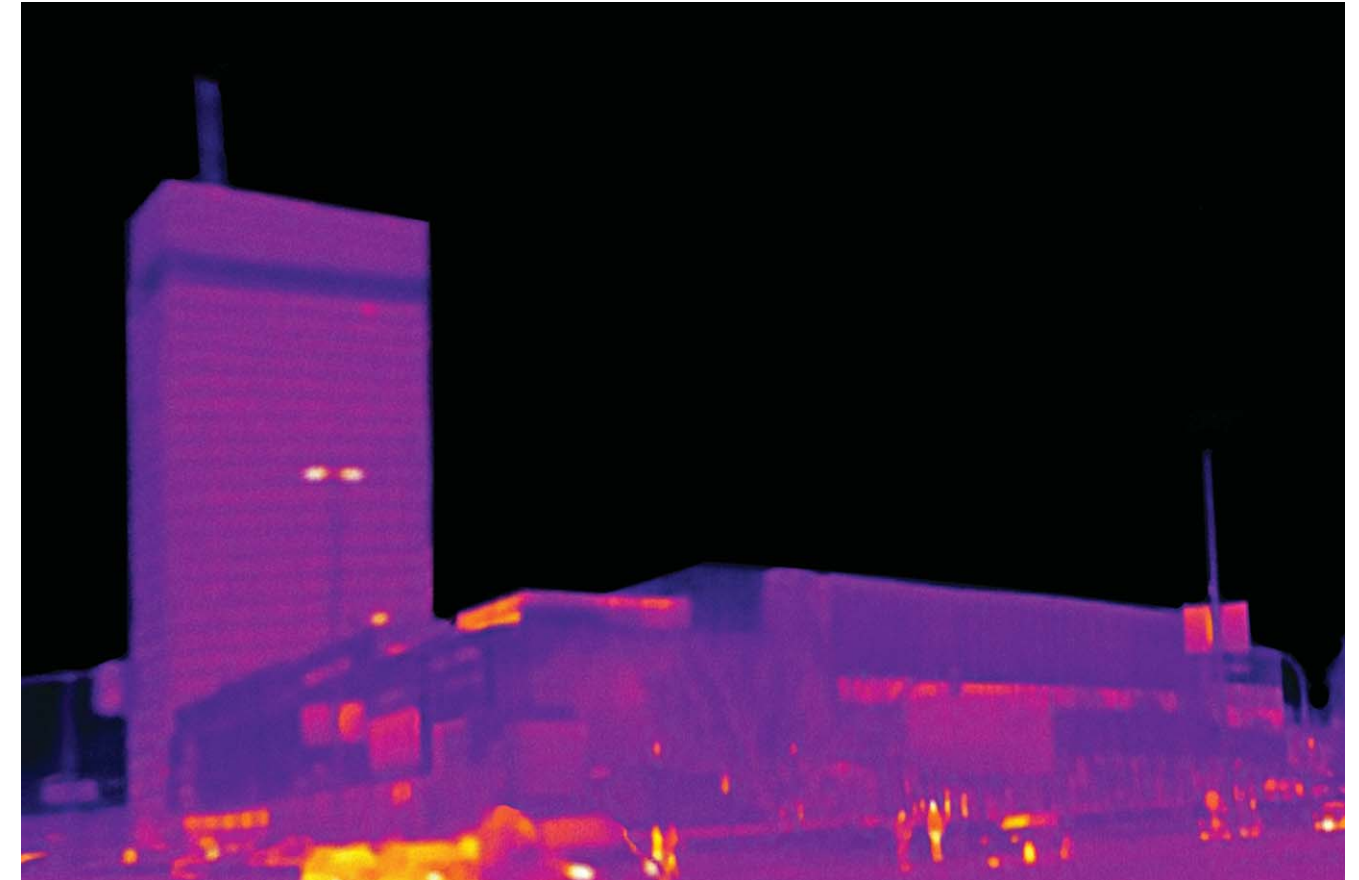
Термовизијским снимањем објекта из веће даљине забележене су само контуре пословне куле и тржног центра, уз неколико термичких акцената који се јављају на позицијама светлећих реклама и декоративне расвете. Овакав снимак настаје суперпонирањем неколико утицајних фактора: сама камера, која је намењена дизајнирана за снимање архитектонских објеката, на већим дистанцама теже компензује рефлексије са нискоемисивних површина као што је „зид-завеса“ пословне куле; завршне облоге на тржном центру су на великој удаљености од основног зида (на појединим местима и више од 50cm), а, с обзиром на примењена савремена техничка решења у материјализацији термичког омотача, топлотна зрачења су битно редукована.

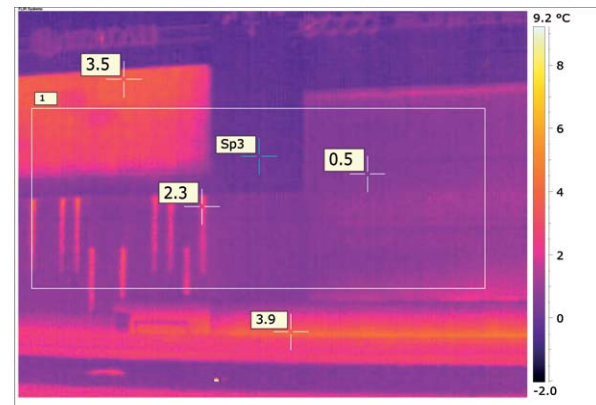
- As explained above, the shopping mall façade cannot render a successful analysis of its thermal properties; however, a range of temperatures from different sources of lighting can be distinctly observed: the neon signs (topmost), a lit billboard (top left), vertical neon lights (middle left), etc. The only position related to the architectural solution in which heat radiation can be observed is the skirting towards the unheated underground garage (bottom).

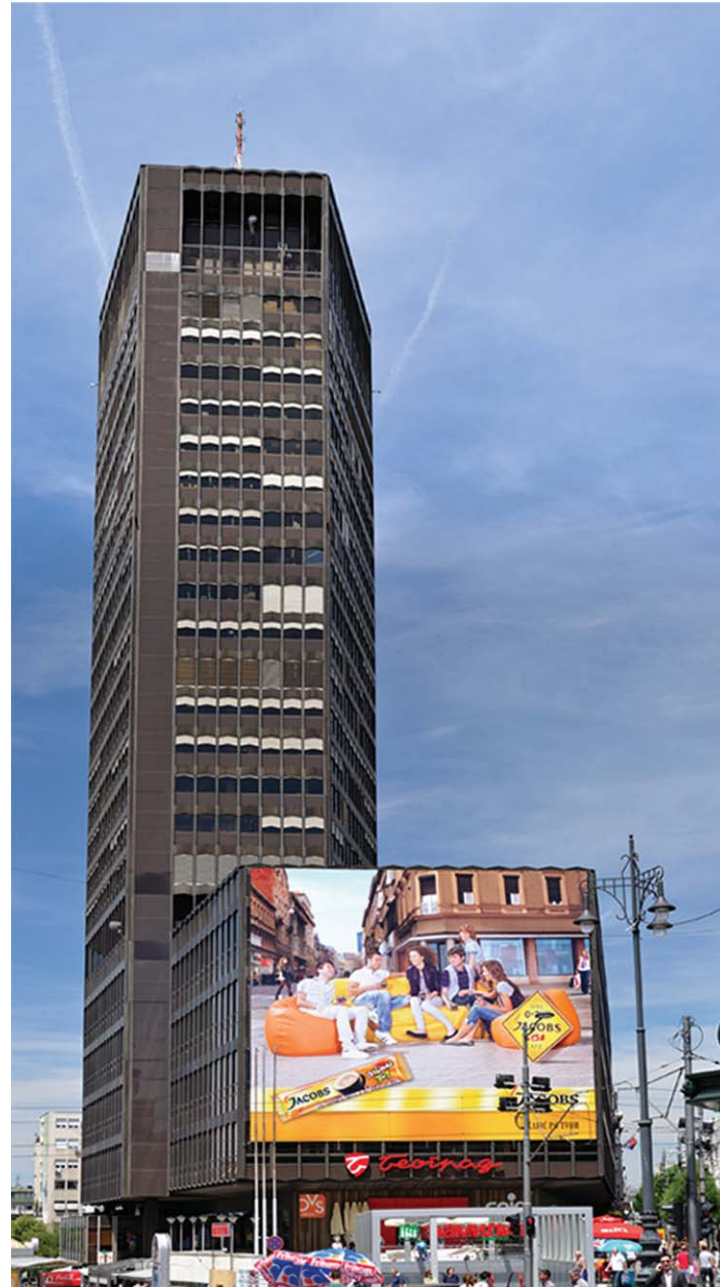
„Зид-завеса“ се на термизијском снимку види као ритмично низање међуспратних таваница и етажа, али нам овакав графички приказ открива и низ других аспеката битисања једног од најпрепознатљивијих београдских објеката. Топлотно зрачење у зони таванице изнад четвртог спрата је резултат неадекватно изоловане кровне терасе, а просторије «Студија Б» на последњим етажама су топлије због природе активности радио станице и ТВ студија који се ту налазе. Према Масариковој улици, тераса видиковца на последњем спрату, као и тераса на петом спрату, у термичком смислу се понашају на исти начин.

The curtain wall is displayed as a rhythmic series of floors in the thermogram, which also gives insight into a number of other aspects of existence of one of the most recognizable Belgrade's buildings. The heat radiation in the ceiling zone above the fourth floor results from an inadequately insulated roof terrace, while the premises of the radio and TV broadcaster "Studio B" that occupy the top floors are warmer due to the nature of their activities. Similar thermal behavior was observed at the top floor observation deck at the section overlooking Masarikova St. and at the fifth floor terrace.

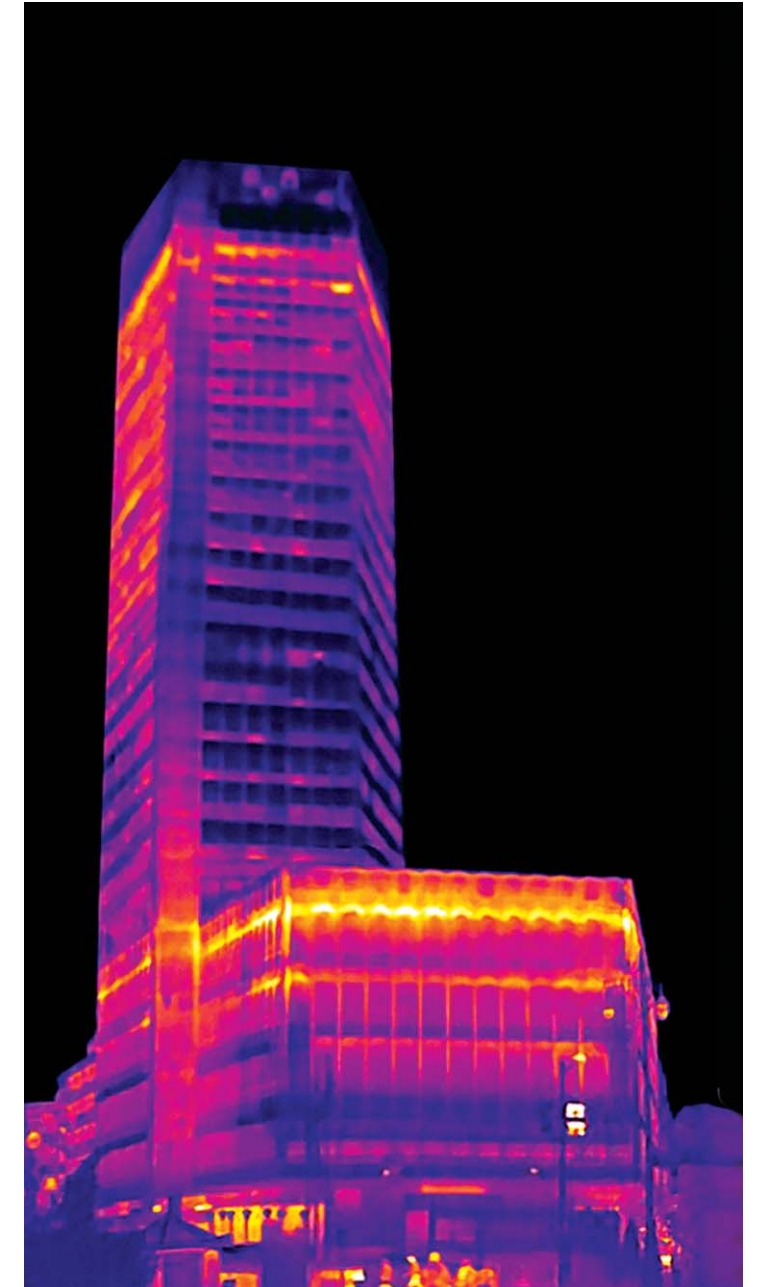
- Детаљнији снимци указују на позиције са најслабијим термичким карактеристикама. На делу где се кула спаја са својим постаментом, на петом спрату, формирана је велика кровна тераса изнад целог постамента и, повучена тераса, на делу према Масариковој улици. У тежњи да се оствари потпуни континуитет „зид-завесе“ (ограда терасе је формирана као интегрални део фасадне облоге) остварен је проблематичан детаљ на споју са таваницом, па се на фасади очитавају веома високе температуре, чак до 19°C (доле). Дистрибуција топлоте је таква да ограда кровне терасе показује чак и већу вредност од парапета на нижим спратовима.

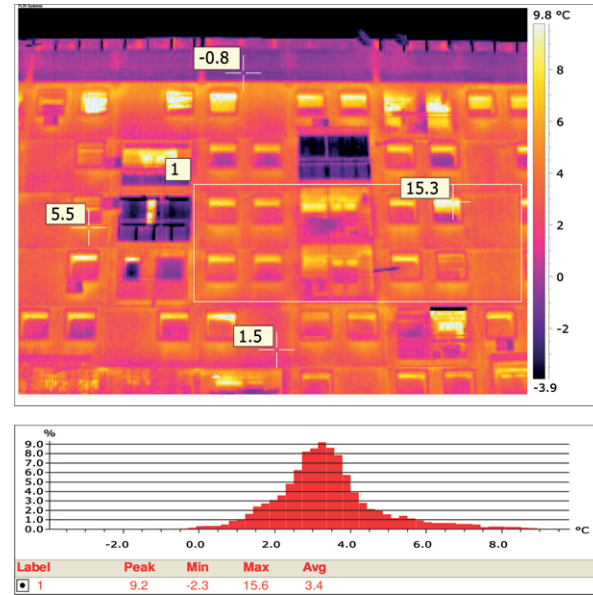
- Снимак типичног фасадног панела показује уједначену структуру фасадног зида, са губицима који се опајају на спојницама између панела, али су релативно мали за префабриковану градњу тог времена. На овом детаљу може се видети како емитована топлота загрева и карактеристичне «рамове» око прозора.

- The thermogram of a typical façade panel shows an evenly structured façade wall with evident losses at the panel connections, which are still relatively small for the 70's prefabricated construction. This detail shows how the thermal leaks heat the characteristic window trims.

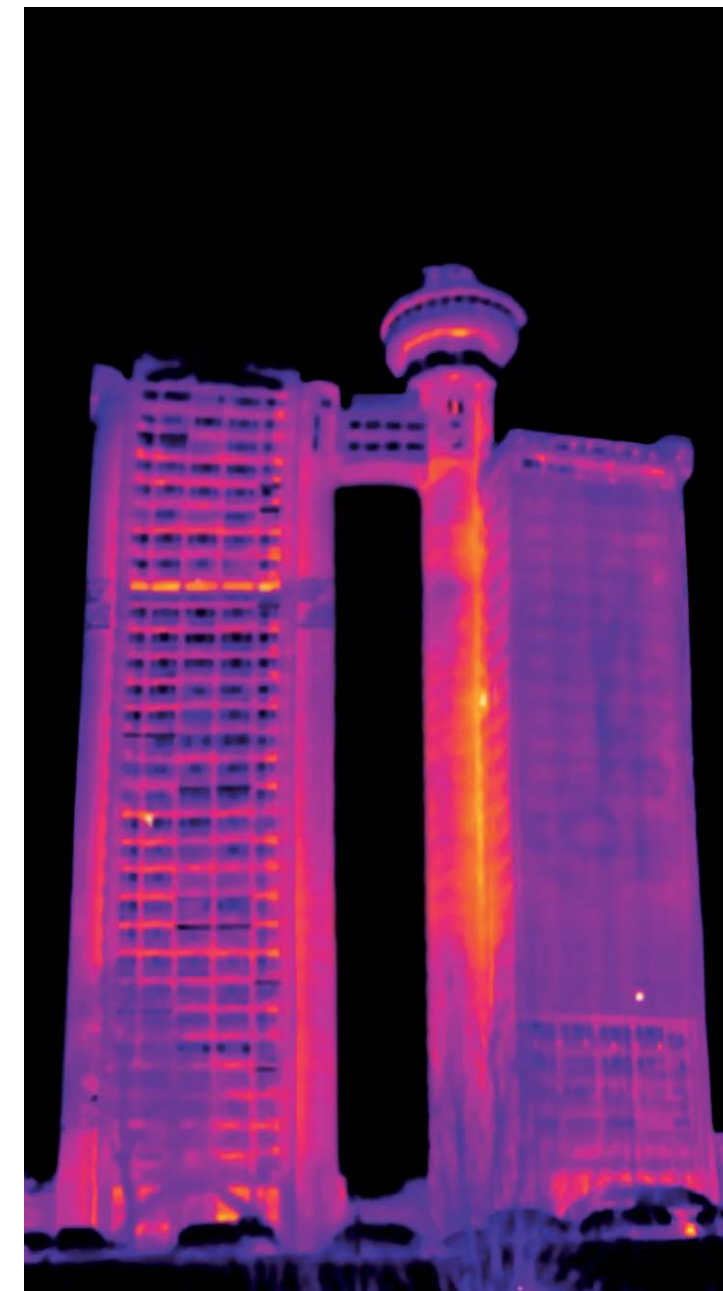
- Снимци начињени из веће близине, показују да и овај објекат исказује, у погледу термичких перформанси, сличне проблеме као и остале скелетне зграде са префабрикованим бетонским фасадним компонентама: топлота се губи кроз хоризонталне и вертикалне спојнице панела, термоизолација пропада по ободу панела, кутија за ролетну није адекватно изолована и сл. Хоризонталне површине конструкција у контакту са спољашњом средином, слабо су изоловане и узрокују губитке, који су можда занемарљиви на нивоу целе зграде, али значајно умањују топлотни комфор у припадајућим стамбеним и пословним јединицама.

- At a closer distance, this building shows equally problematic thermal behavior as other skeleton structures with prefabricated concrete façade components: heat is lost through horizontal and vertical panel connections, thermal insulation deteriorates along the panel edges, the roller shutter boxes were not adequately insulated etc. The exposed horizontal construction surfaces are poorly insulated and cause losses, which may be negligible with respect to the whole building but they significantly reduce the thermal comfort in the residential and office units.

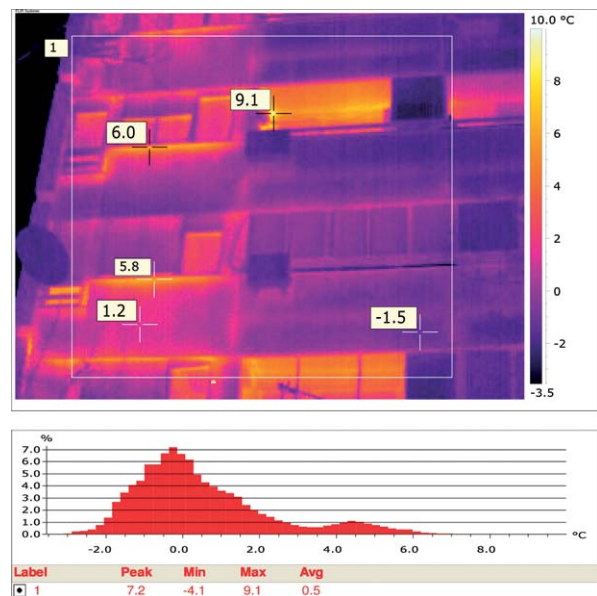
- Vast gaps between the window frames and the parapets cause linear losses; besides, permanent deterioration of the thermal insulation in the parapets adds to thermal loss. In the thermogram, the parapet ribbons on the right seem "cold"; however, there are unheated glazed loggias behind them so that there is no heat transmission to detect.

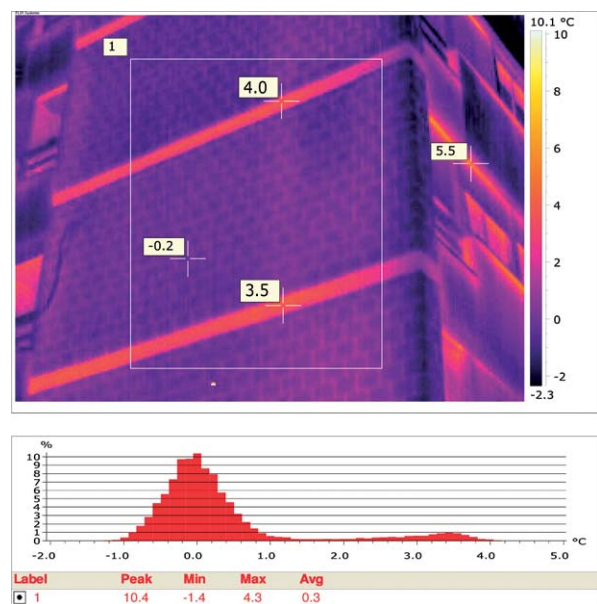
- The clay block mortar joints are clearly outlined on the wall face, which results from the differences in heat conductivity of the blocks and the joining mortar. The horizontal concrete ring beams show the highest temperature since concrete is the best heat conductor of all the materials in the recorded detail. Therefore, some heat accumulated in the concrete floor construction is radiated onto the façade.

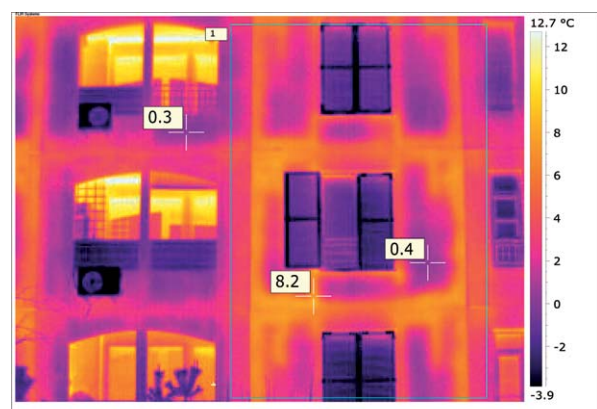
- The image of the characteristic façade segment confirms that the thermal insulation inside the façade panels has deteriorated; there is practically no sealing in the upper zone of the loggias; the loft floors that extend from the interior of the building into the loggias without any thermal interruption have the same temperature as the walls of the heated rooms.

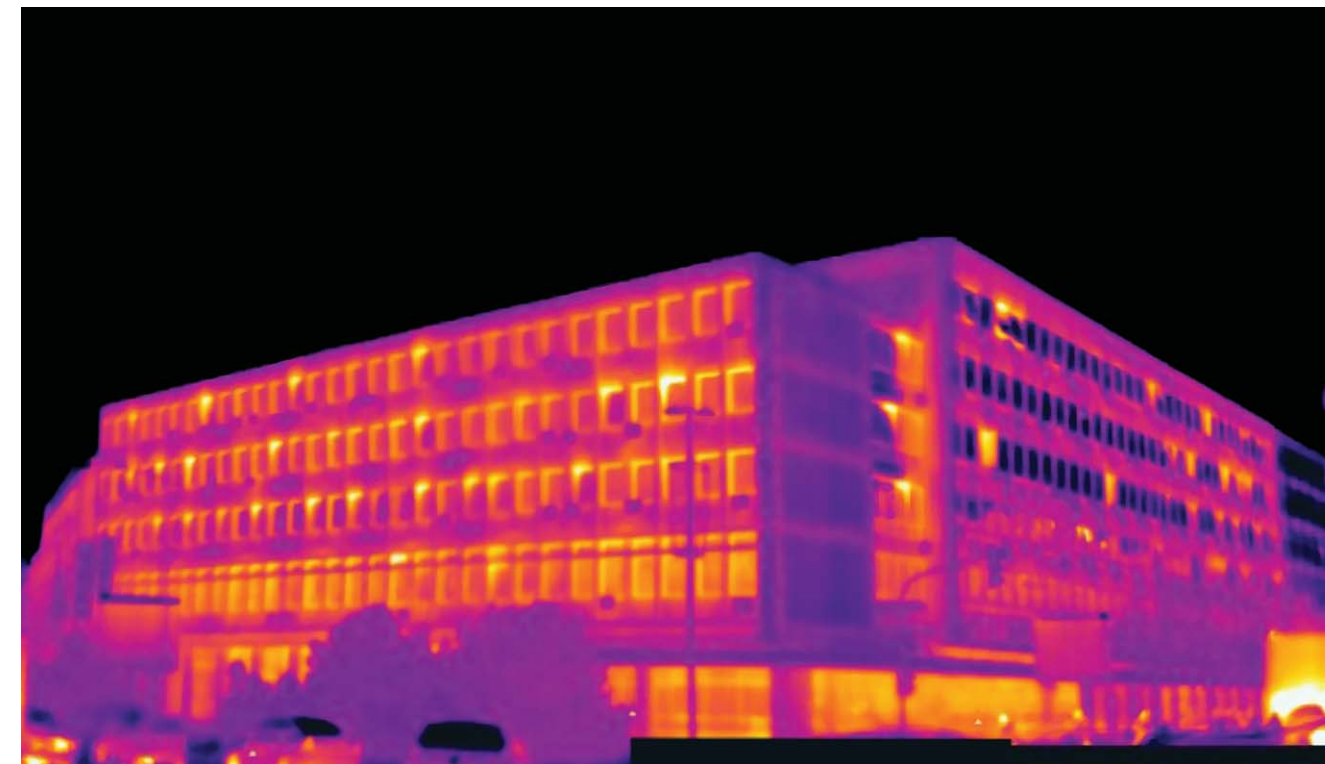
Термовизијски снимак одсликава објекат материјализован коришћењем техничких решења карактеристичних за половину двадестог века, без коришћења термоизолације и са системима фасадне браварије који не задовољавају данашње стандарде. Губици кроз отворе су приметни, а већи број отворених прозора указује да интензивно грејање објекта компензује недостатке квалитета примењене материјализације.

The thermal image reflects the building constructed upon the technical solutions typical of the mid-20th century, with no thermal insulation and with façade metal assemblies which do not meet current standards. The losses through the façade openings are evident, while a number of open windows indicate that intensive heating of the building compensates for the inadequate materialization.

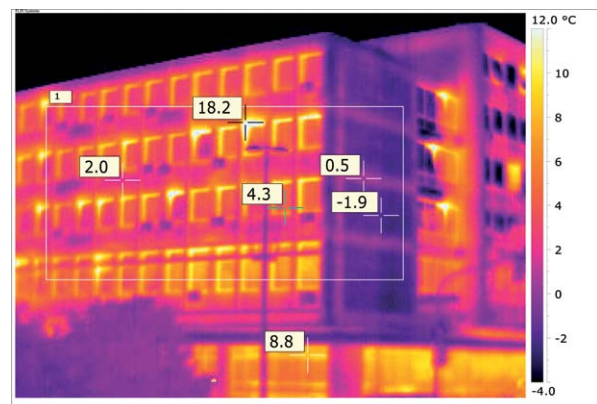
- Деталј бочног зида код кога је лако могуће идентификовати положаје армиранобетонских елемената услед непостојања изолације и израженијих губитака. Поједини отвори на фасадном платну су у лошем стању, са изразитим губицима топлоте.

- A side wall detail which easily identifies the positions of reinforced concrete elements due to the absence of insulation and imminent heat radiation. Particular openings on the façade are in poor condition with excessive heat losses.

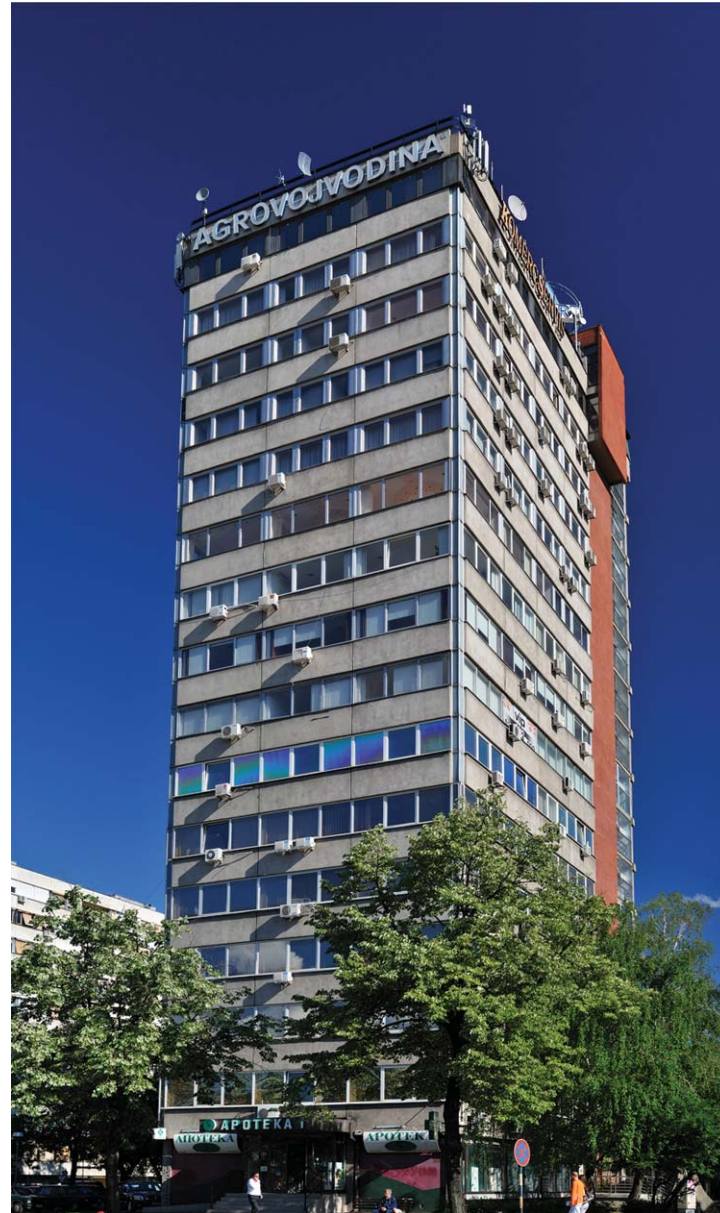
Термовизијски снимак указује на акумулациони потенцијал неизолованих армиранобетонских елемената парапета. Северна страна зграде приказује реално читавање температурних вредности, на коме је очљива чињеница да су прозори замењени, да су парапети неизоловани, док западна стана приказује знатно више температуре парапета, које су овде последица загревања од стране сунца током дана.

The thermographic image shows the accumulating potential of non-insulated reinforced concrete parapet elements. The north side of the building showed realistic temperature readings, which confirm that the windows have been replaced and that the parapets are without insulation, while the west side displayed considerably higher temperatures that were caused by the heat from the sun during the day.

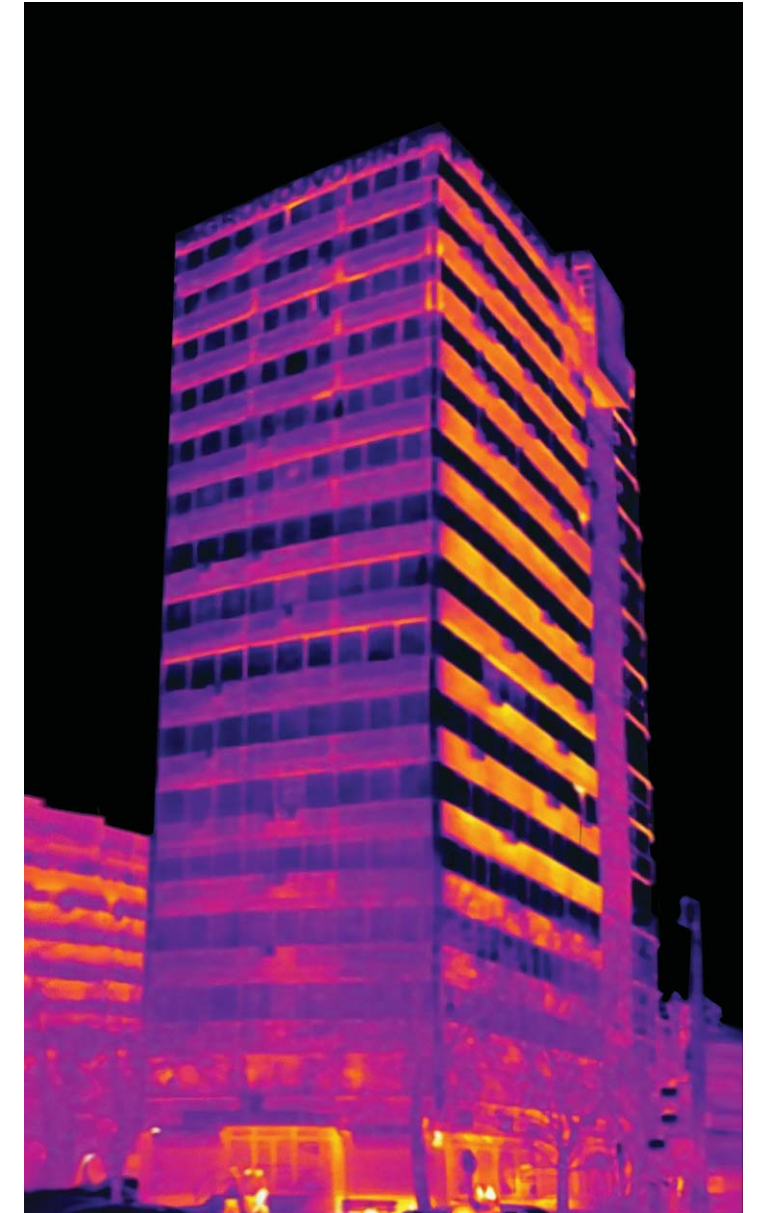
- На северној фасади се читавају проблеми везани за коришћење префабрикованих елемената у виду приметних губитака на међусобним спојевима панела као и местима спајања са конструкцијом објекта.
- On the north façade, there are problems due to the use of prefabricated elements, which cause significant losses at the connections between the panels and the structure.

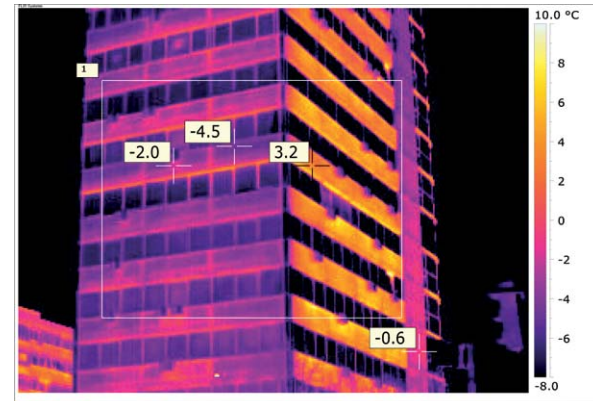
- Замењени прозори су доброг квалитета, а на парпетима је приметно значајно загревање као последица сунчевог зрачења. Иако је термографијски снимак начињен шест сати по заласку сунца, утицај његовог зрачења је и даље знатан и јасно се читава кроз измерене температуре.
- The replaced windows are of good thermal quality; the parapets display noticeable higher temperature readings as a consequence of sun radiation. Although the thermographic image was taken six hours after the sunset, the impact of the external heat gains is still evident.

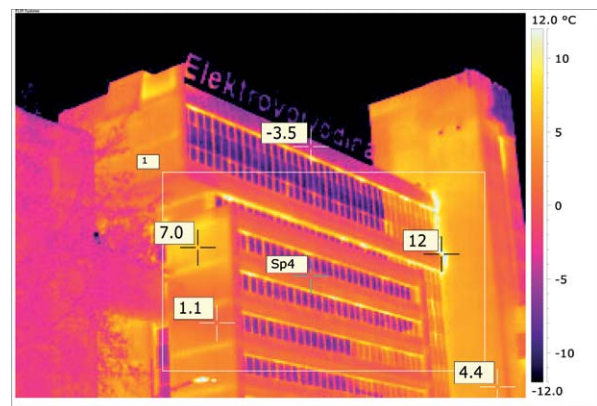
- The facade detail displays the problems that accompany reinforced concrete face walls, where the greatest losses occur at the connections between the concrete segments of the extension and the vertical communication facilities. Besides, the lateral walls reveal the positions of horizontal construction elements, which is an indication of inadequate thermal insulation.

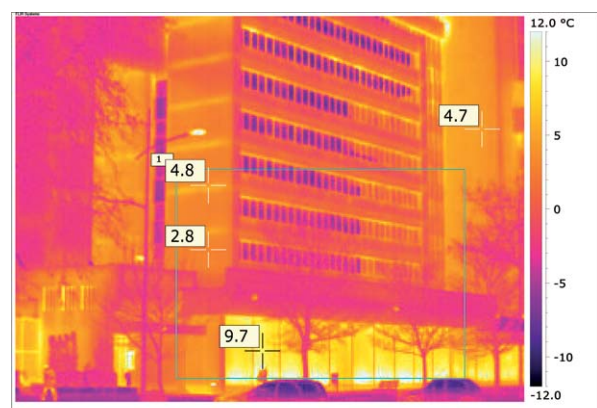
- The ground floor glazing is of inadequate quality and thermal performance.

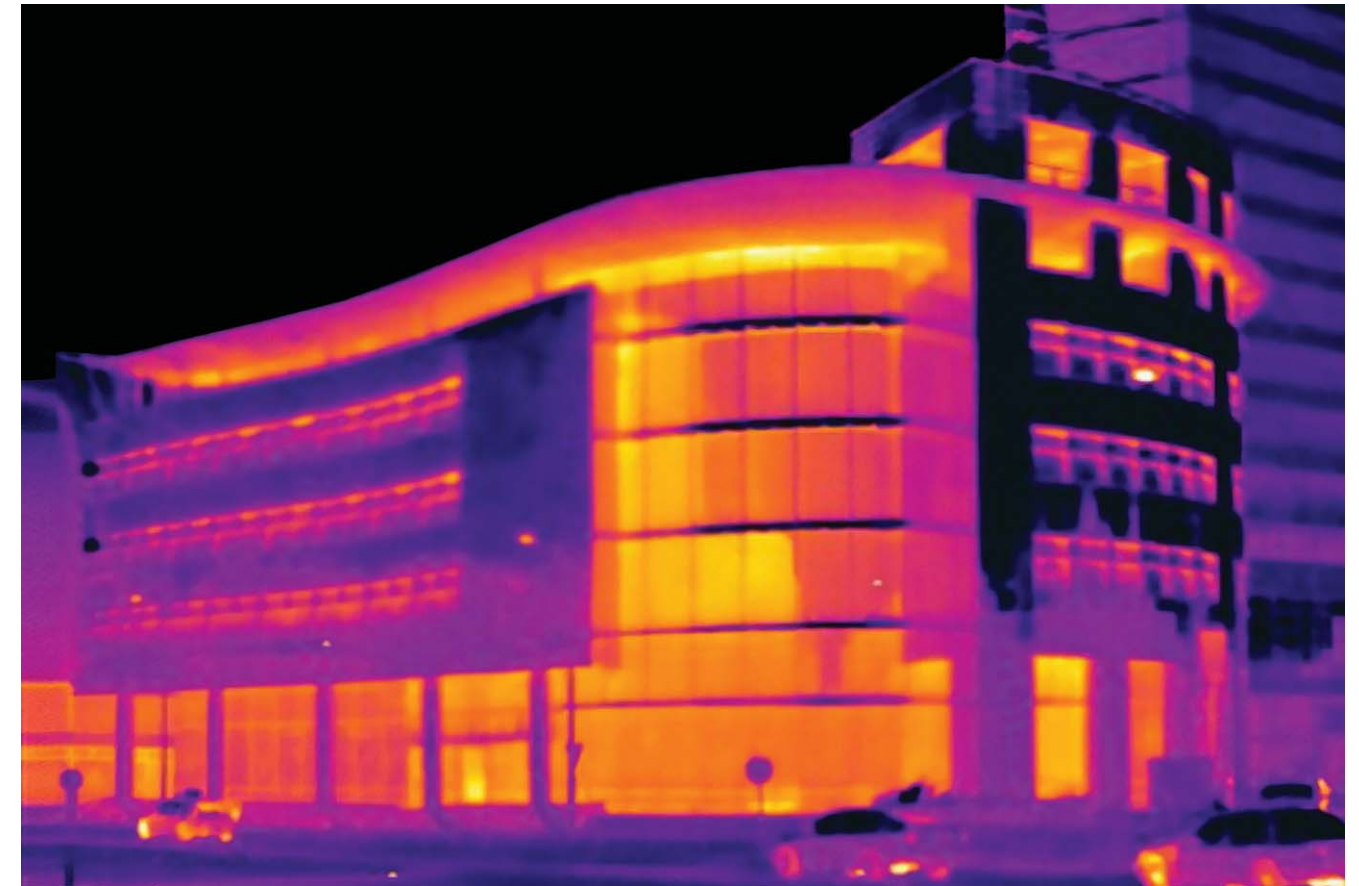
Темровизијски снимак објекта илуструје квалитетно изведену „ветрену фасаду“ са облогом од камених плоча, где се готово уопште не виде никакви губици, као и транспарентну фасаду типа „зид-завеса“, која и поред коришћења савремених технолошких решења, показује одређене губитке углавном на местима спајања са другим елементима облоге.

The thermal image illustrates an adequately built “ventilated façade” with the stone slab cladding, where almost no losses are found, as well as the transparent curtain wall façade, which shows certain losses despite the modern technological solutions, mainly in places of the connections with other cladding elements.

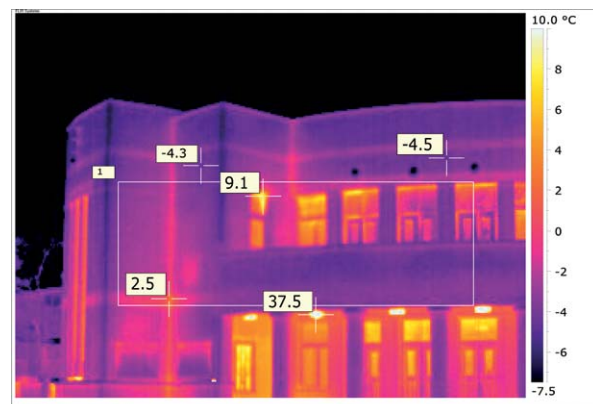
- На прозорским вертикалама на степенишним кубусима виде се лоше термичке карактеристике столарије. Губици топлоте су приметни на стаклима као и на спојевима прозорских оквира са зидовима.

- The vertical window assemblies on the staircase cubes demonstrate inadequate thermal performances. Heat losses are visible at the window panes and molding.

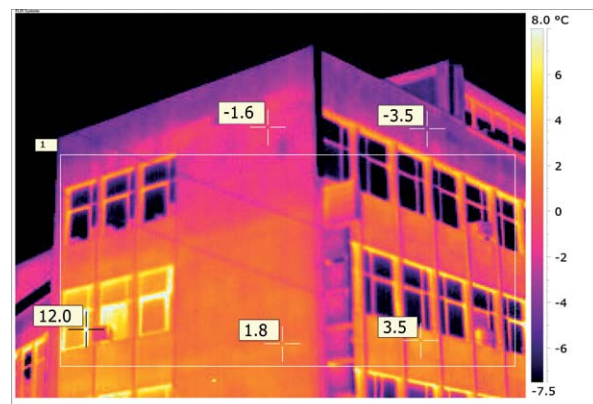
- The older building of the complex with the non-insulated façade and the inadequate metalwork shows significant heat losses.

- Приметни су топлотни губици у зони парапета старог дела услед његове мање дебљине у поређењу са остатком фасадног зида. Квалитетнија фасада новог дела комплекса карактерише се мањим топлотним губицима.

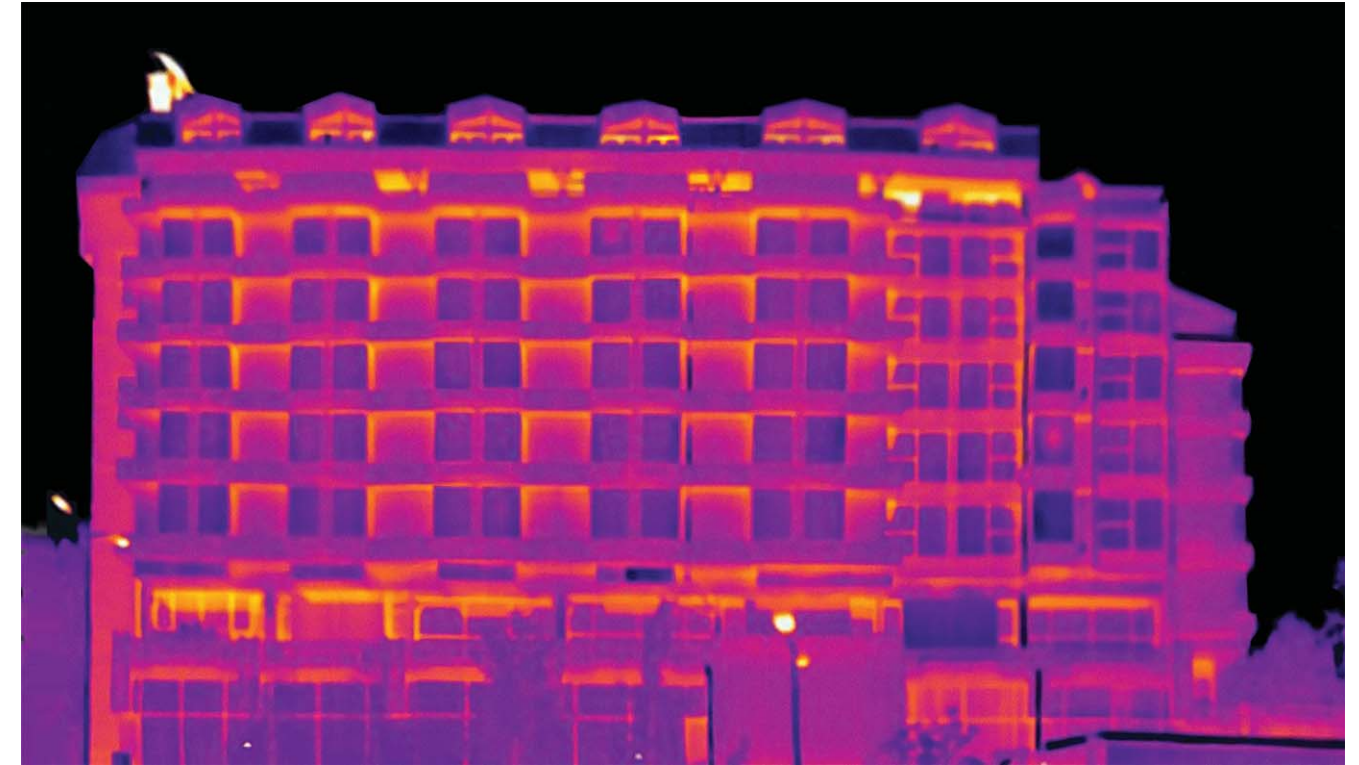
Термовизијски приказ објекта одсликава висок квалитет пројектовања и извођења зграде, који превазилази уобичајену праксу свог времена. Уочљиви су термички губици на спојевима армиранобетонских елемената у зони кровних тераса, хоризонталних повезујућих трака, као и на спојевима браварије и фасадног зида. На снимку је јасно изражен димњак котларнице који «пробија» надограђено поткровље.

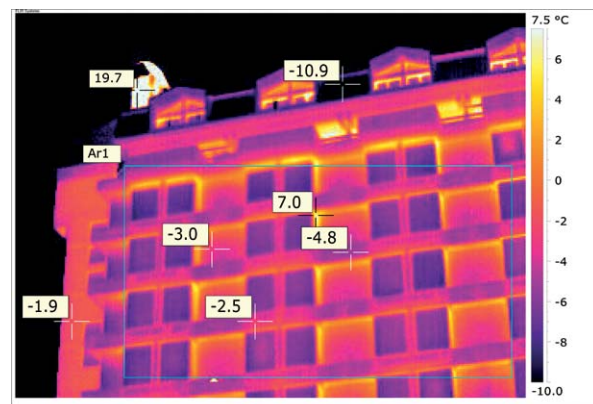
- Армирано бетонске декоративне хоризонтале узрокују губитке топлоте на месту њиховог споја са међуспратном конструкцијом. На профилима фасадне браварије, такође су приметни губици топлоте док рефлексија стакла резултира читавањем нереално ниских температурних вредности.

- The decorative reinforced concrete horizontals cause heat losses at the connection with the floor slabs. Besides, losses are visible at the façade metal assemblies, while glass reflection caused unrealistically low readings.

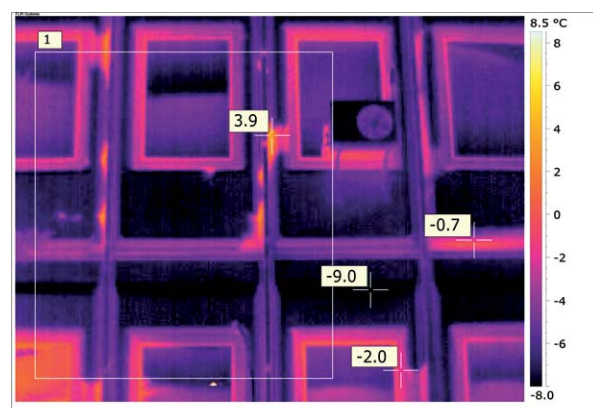
- A detail of the connection between the façade panels with variations as high as 8°C, depending on the mounting quality. Furthermore, the panel zones where damage or soaking occurred display poorer thermal performance.

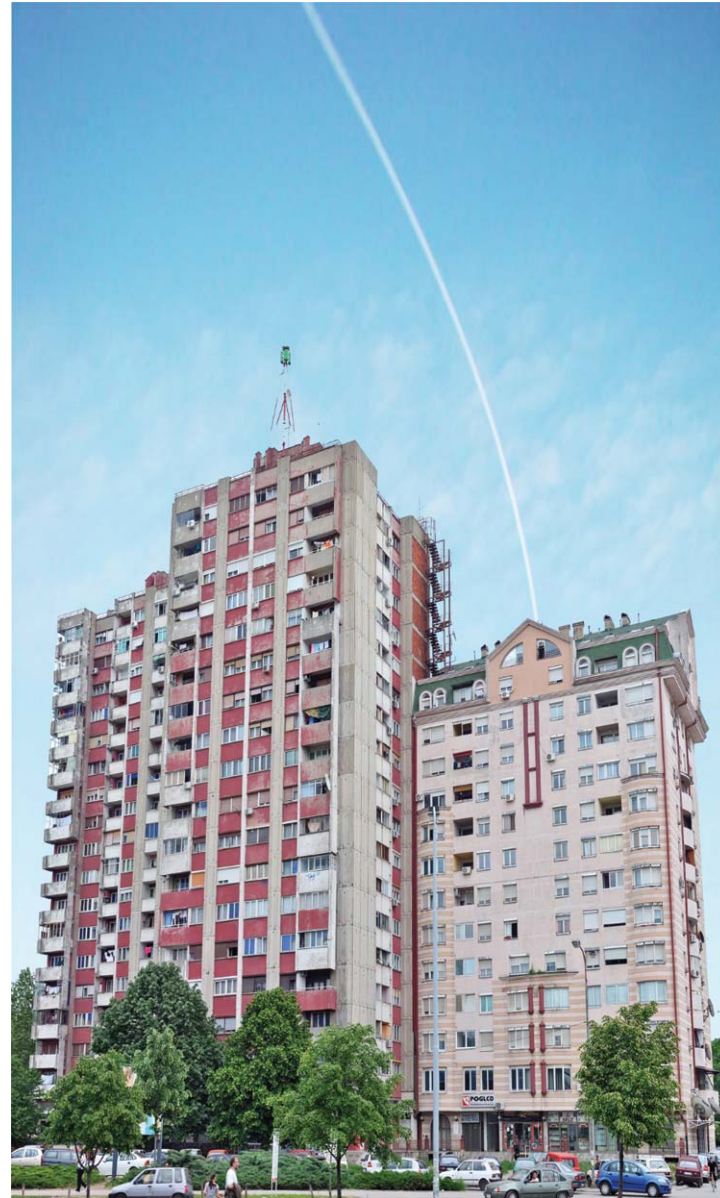
Термовизијски снимак комплекса приказује све недостатке који се са термичког аспекта јављају код зграда са префабрикованим армиранобетонским фасадним панелима. Изразити губици топлоте се јављају на месту међусобних спојева панела и интерних веза у оквиру њихове структуре. Код новијег објекта постоје значајнији топлотни губици у зони лођа, венаца и делимично хоризонталних серклажа као последица пропадања или лошијег квалитета уграђене изолације.

The thermographic image of the complex illustrates all problems related to prefabricated reinforced concrete façade panels with respect to thermal performance; excessive heat loss occurs at interconnections between and within panels. The more recent building displayed significant heat loss at the loggias and cornices, and partly at the horizontal ring beams, due to decay or poor quality of the insulation.
