Архитектонски факултет
Универзитета у Београду
Faculty of Architecture
University of Belgrade

> Seeing Energy

Милица Јовановић Поповић, Душан Игњатовић
Milica Jovanović Popović, Dušan Ignjatović

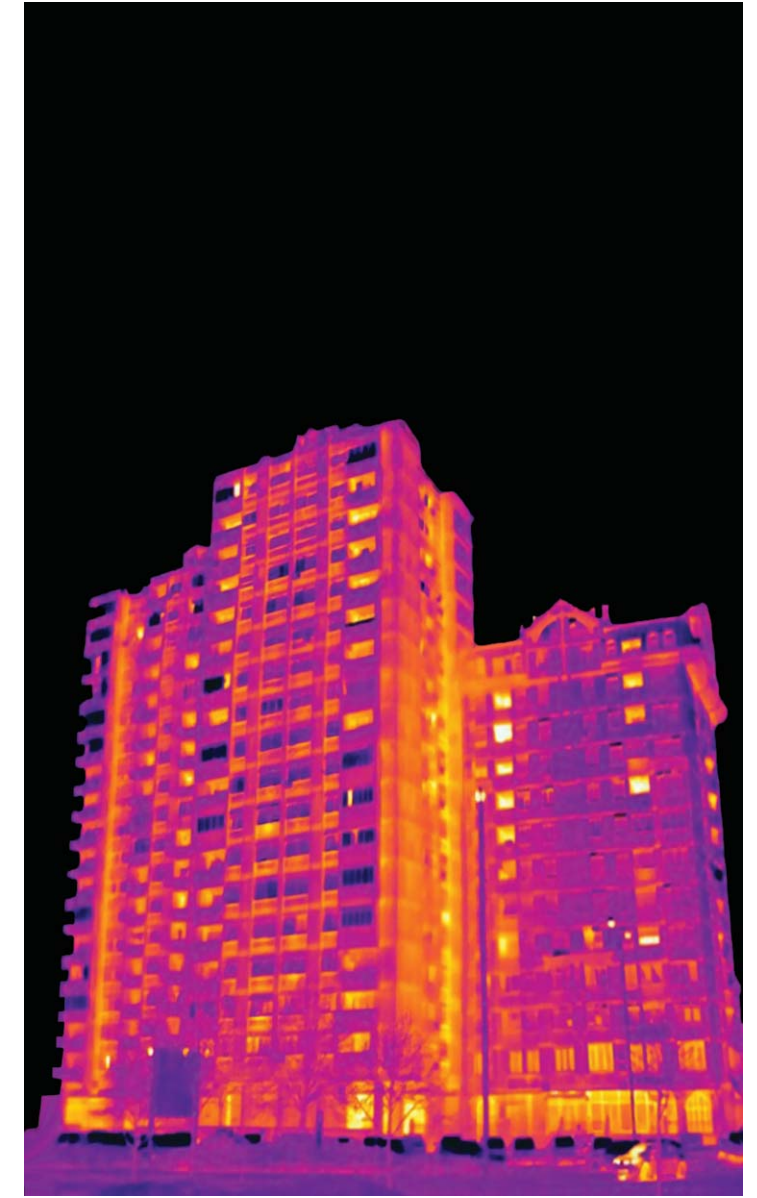
- Код детаља фасаде новије зграде, на термовизијском снимку је могуће јасно уочити неадекватно изоловане хоризонталне серклаже и лође. Такође, профилације венаца и декорације на фасади нису адекватно изоловане и узрокују топлотне губитке.

- The thermogram showing façade details of the more recent building reveals inadequate insulation in the horizontal ring beams and the loggias. Moreover, the molding of cornices and façade decorations were not adequately insulated, thereby causing heat waste.
