# Сачувај енергију — Conserve Energy

Conserve Energy

Dušan Ignjatović, Nataša Ćuković Ignjatović

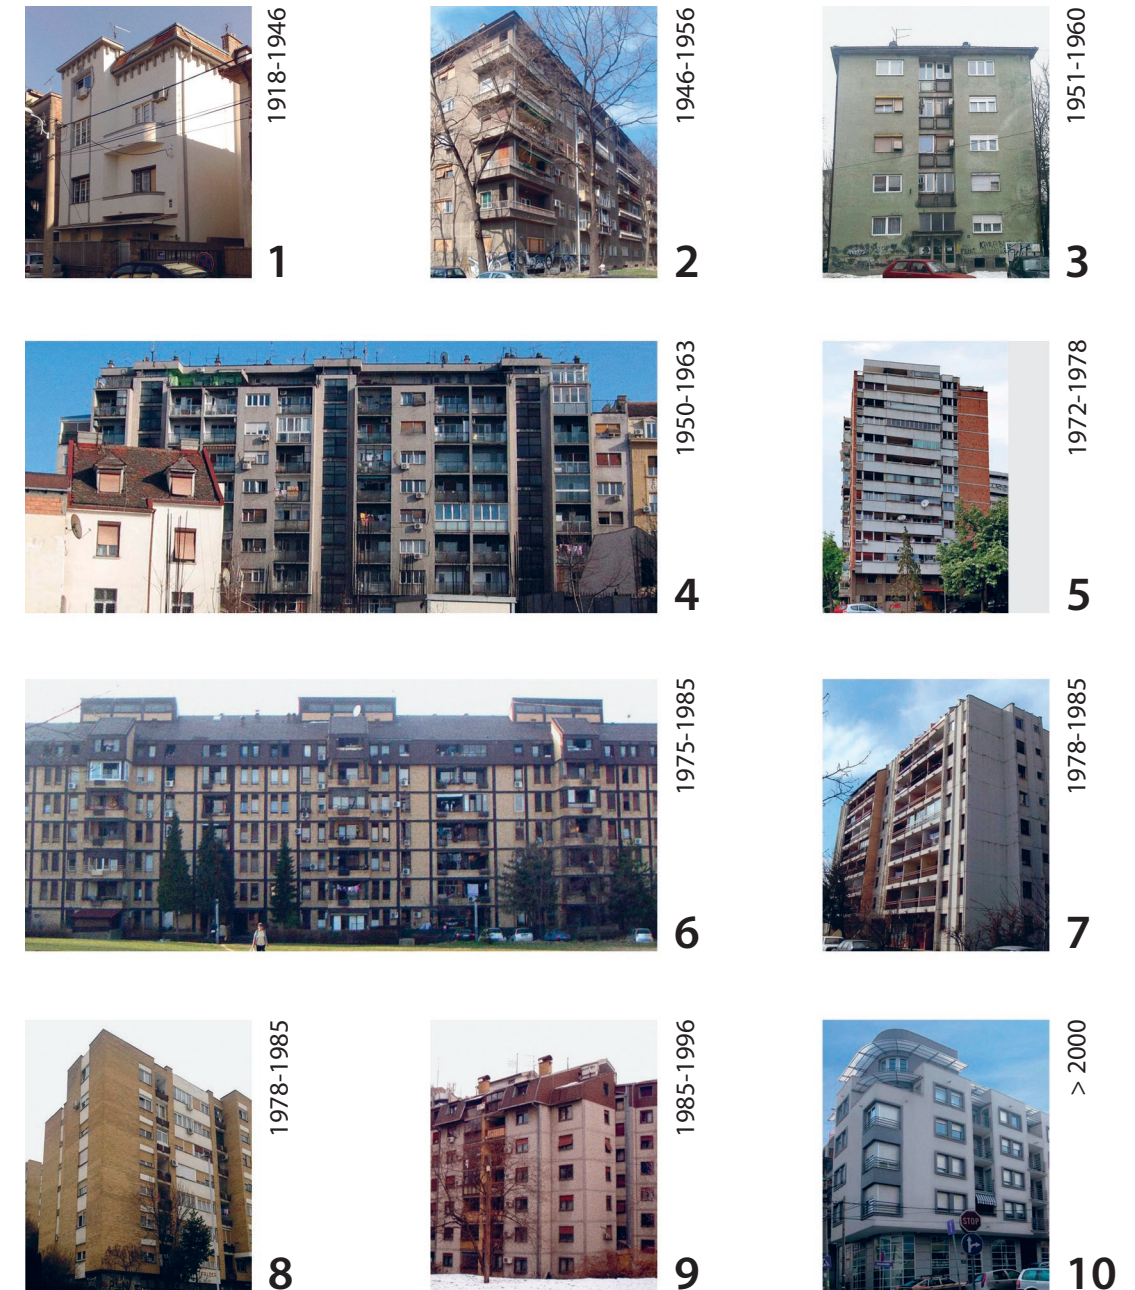
Слика 1 – Одабране зграде — Figure 1 – Selected buildings

Analyzed buildings are presented in Figure 1.

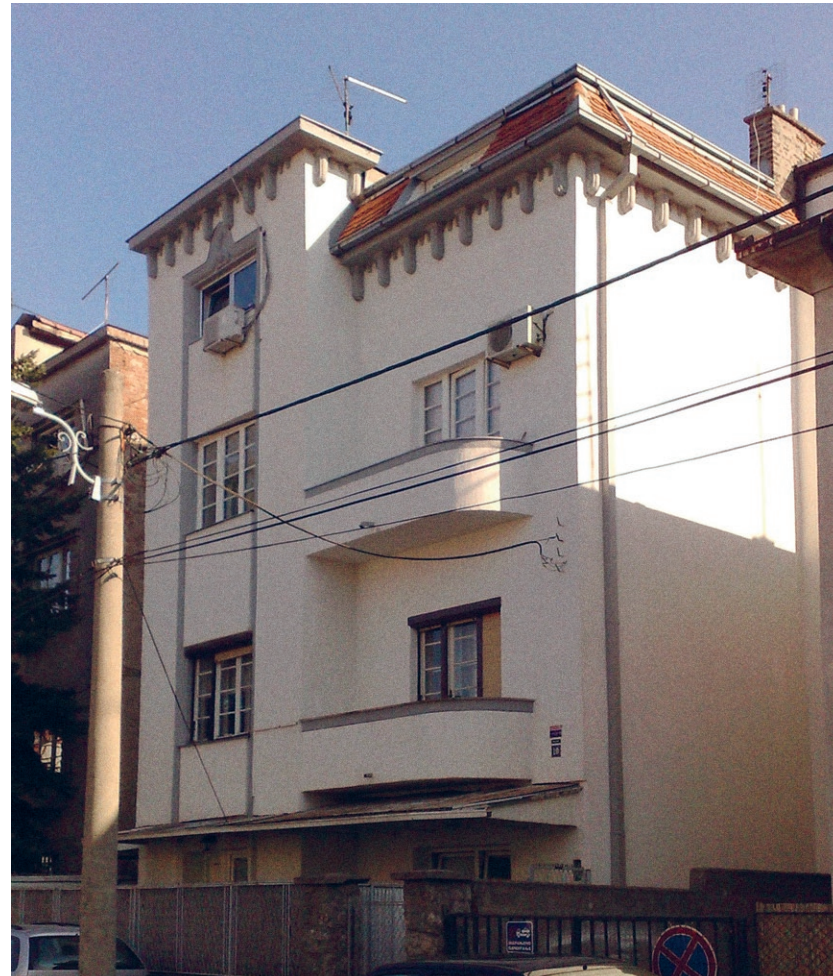
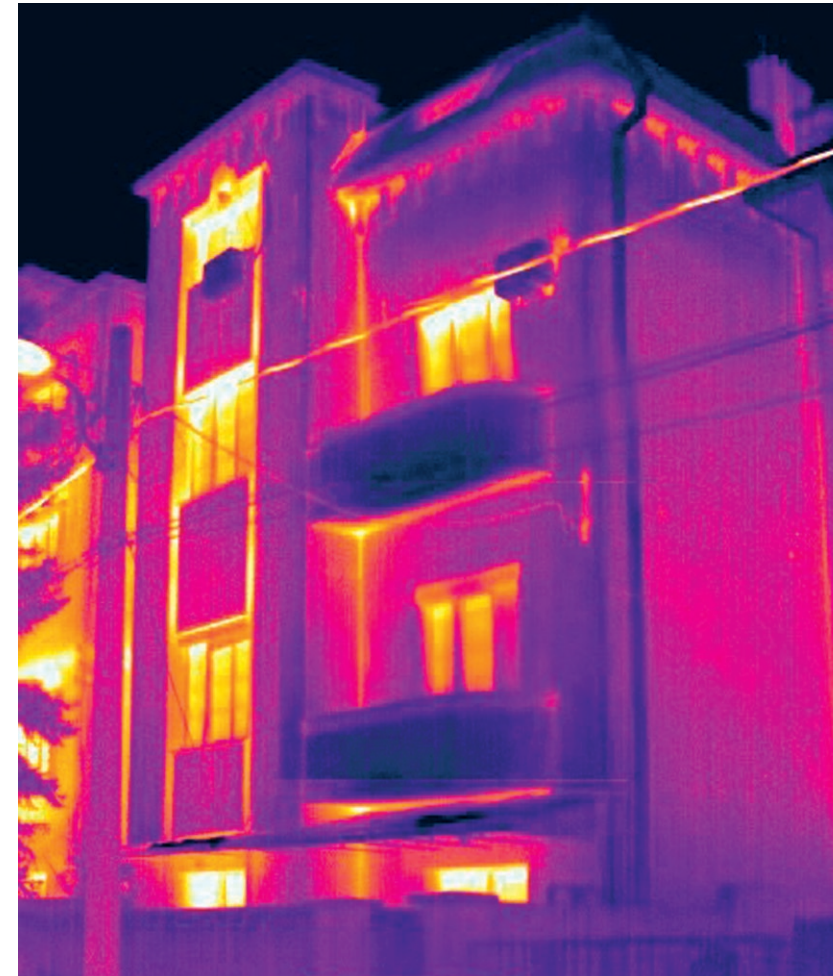
Small free standing building conceived as a simple cubic form with the basic façade decoration in mortar and pitched roof.

In 2011 it was partially refurbished and a layer of thermal insulation was added on the front façade and on some portions of the lateral facades. A part of the attic was converted into the living space and the roof was repaired. Windows have not been changed.

The illustration of the refurbished segment of the street facade with the added layer of thermal insulation. Decorative elements were not insulated in the process, rendering them as the zone with significant thermal losses. Windows are, mainly, original and characterized by poor thermal performance with measured temperature values as high as 10,5°C on the window frame. Notable heat losses at the position of new (replaced) attic window are indicating poor craftsmanship in the installation process.

Original segment of the façade wall, without thermal insulation layer, is characterized by, on average, 3°C higher temperature readings, compared to the insulated street facade. Reinforced concrete ring beams and window lintels are clearly rendered as the zones of high thermal losses. (An increase of temperature readings by 2°C). The replacement window has not been properly installed and it is characterized by notable heat losses.

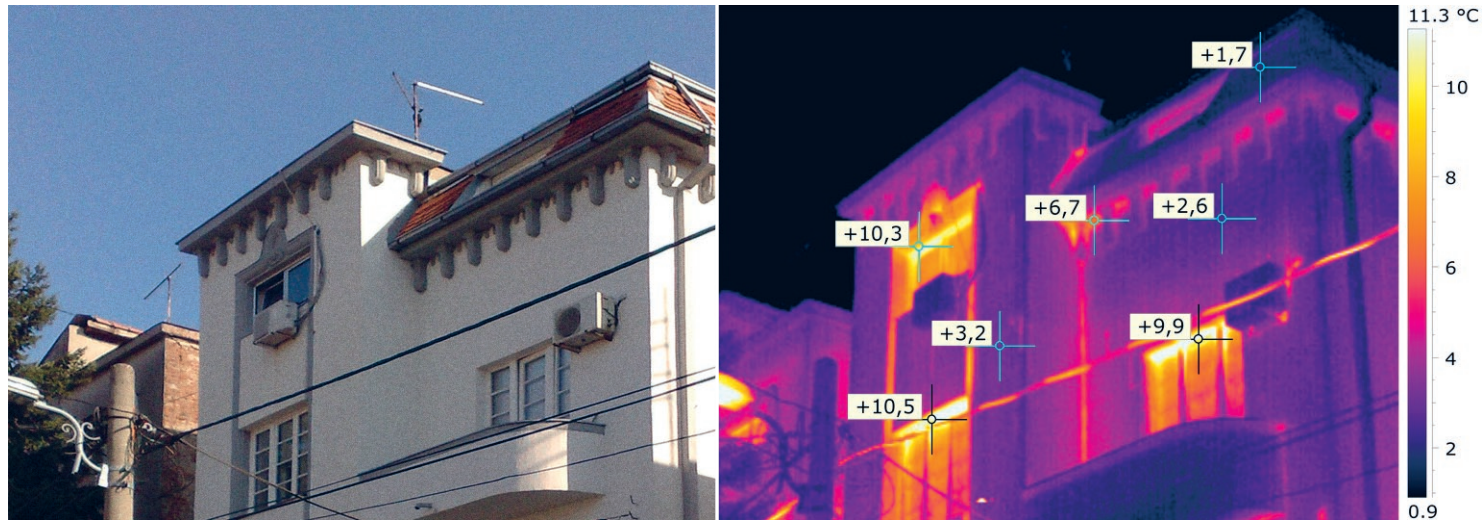
Сегмент фасаде 1 – Обновљена и термоизолирана улична фасада  
 Façade segment 1 – Refurbished and thermally insulated street facade

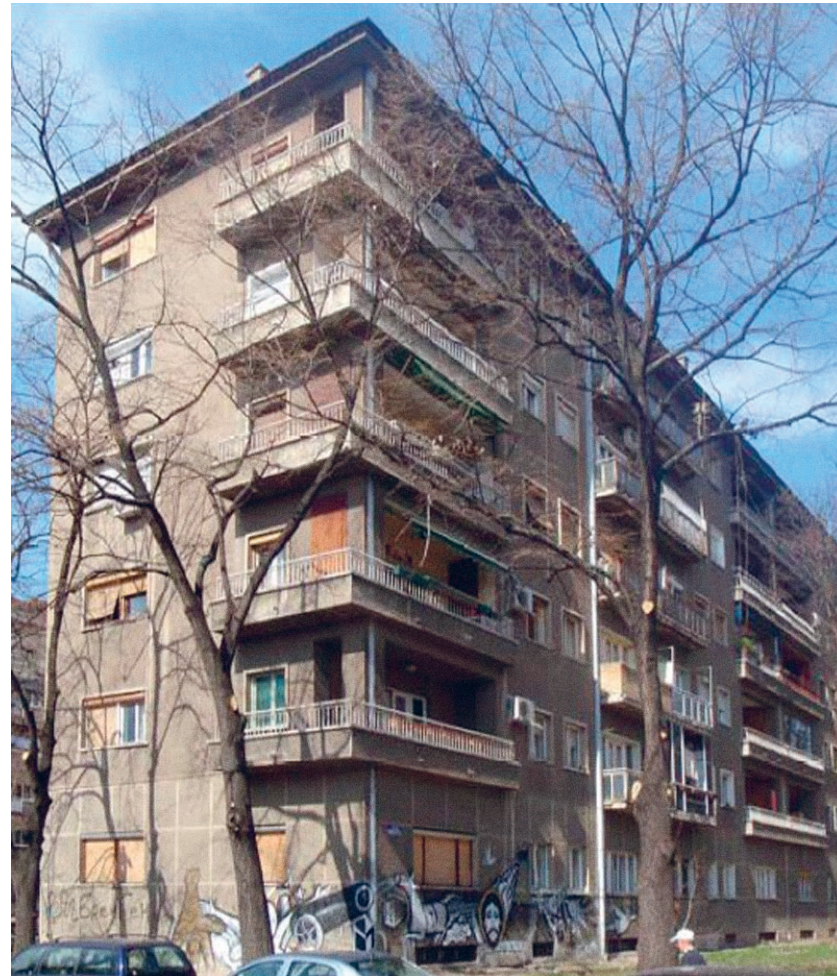
This is a typical building from the immediate post-war period. Basic, cubic form and simple geometry with no decorative elements, compact in layout accommodating small working-class flats. These buildings were constructed using traditional building techniques with massive load-bearing brick walls covered in mortar and “Herbst” slabs, with no thermal insulation. Roof constructions are low, pitched structures with non-habitable attic.

This is an individual initiative, trying to improve the performance of the envelope by partial addition of thermal insulation and window replacement. Significant temperature reading difference of almost 7°C between insulated and non-insulated parts demonstrates the validity of the procedure. At the same time, Improper sizing of the insulated segment that covers only the height of the window and slab is obvious. Reinforced concrete sections of the wall structure are rendered as the zones of the highest thermal losses.

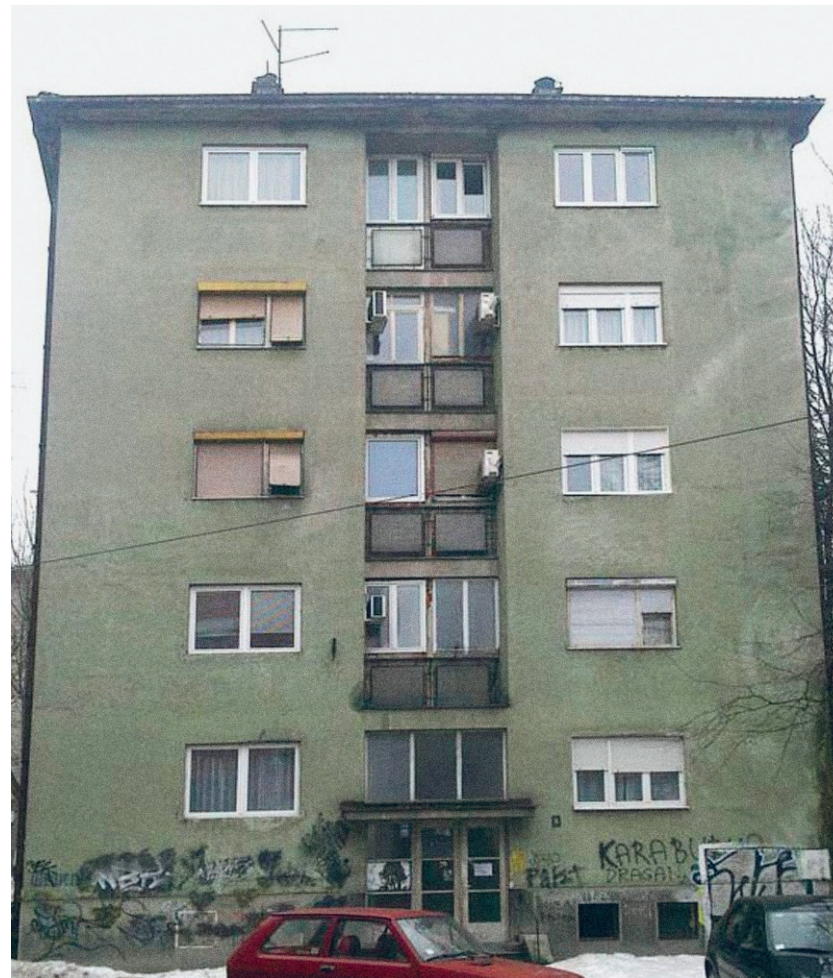
This is a typical cubic free standing building from the post-war period. These buildings were constructed using newly developed “durisol” blocks for massive load-bearing walls with no additional thermal insulation, which as a result has a poor energy performance. Roof constructions are low, pitched structures with non-habitable attic. The building does not have central heating system which can be easily recognized in the thermogram showing a notable difference in temperature readings between heated and unheated parts.

Façade segment with notable heat losses as a consequence of higher internal temperature. The difference in thermal performance between the lower and upper ring beam appears as a result of their structure: the lower is composed of reinforced concrete while the upper is formed as reinforced infill of “durisol” blocks, as can be easily distinguished on the thermogram. The replaced window (in the middle) has not been properly installed and it is characterized by significant thermal losses in the zone of the roller shutter box.

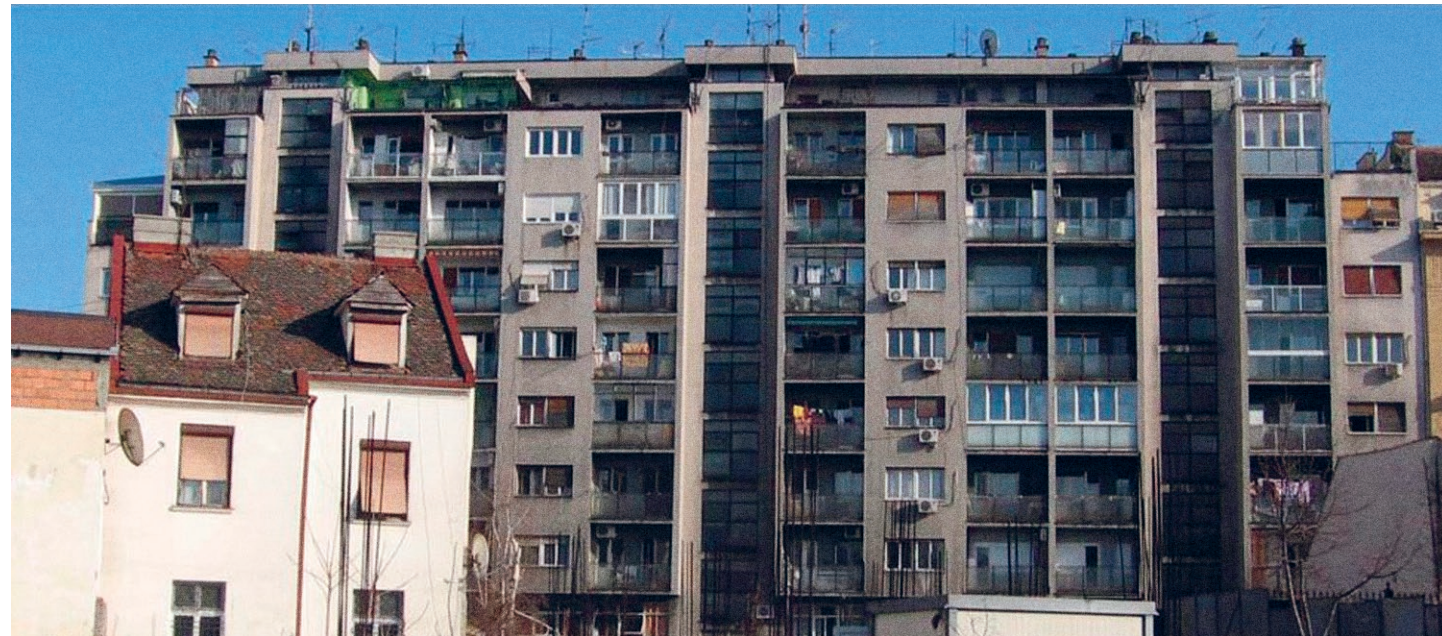
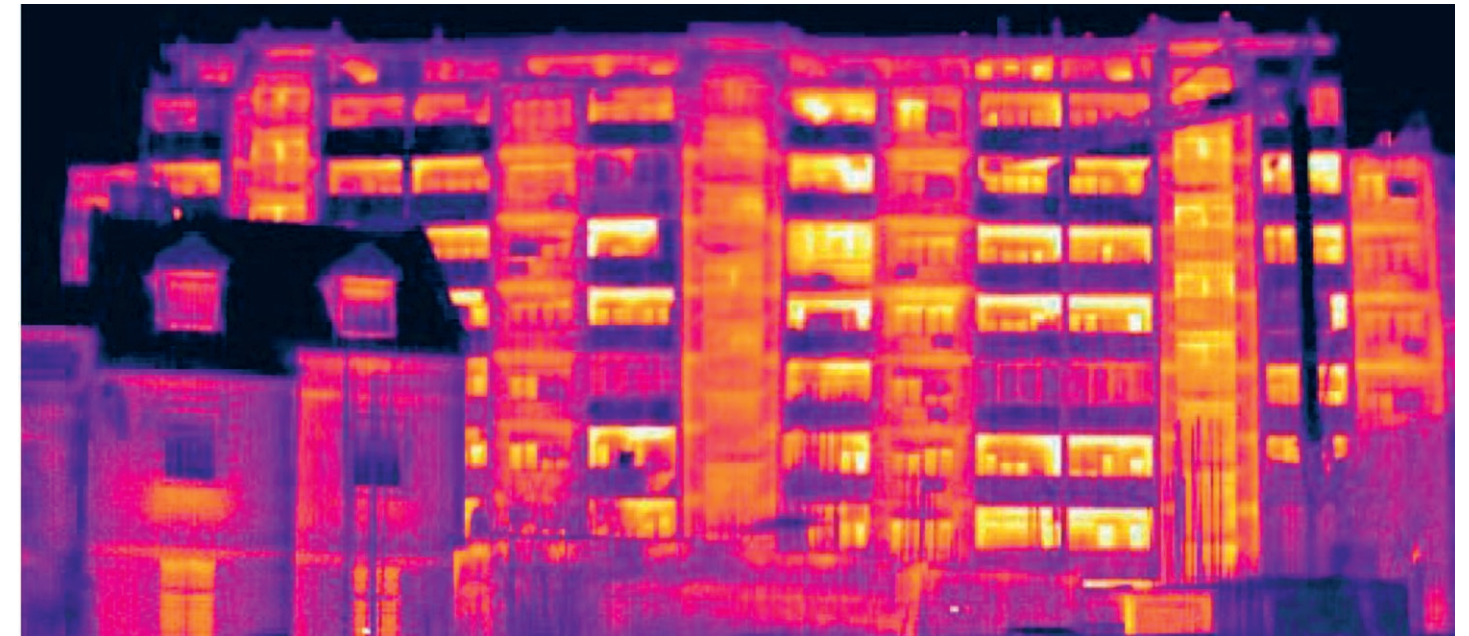
Сегмент фасаде 1 – Сегмент термички неизоловане фасаде  
Façade segment 1 – Segment of thermally non- insulated façade

This is a building constructed in the closed urban block in the traditional structural system with massive load bearing walls and ribbed slabs. The walls are plastered with a façade made from decorative plaster. The windows are wooden with a double frame, double sash and single glazing. The side walls are constructed from reinforced concrete while the main façade walls are with masonry infill made from hollow clay blocks. The thermogram illustrates notable heat losses at the ring beams, the window lintels and other joints of the building form.

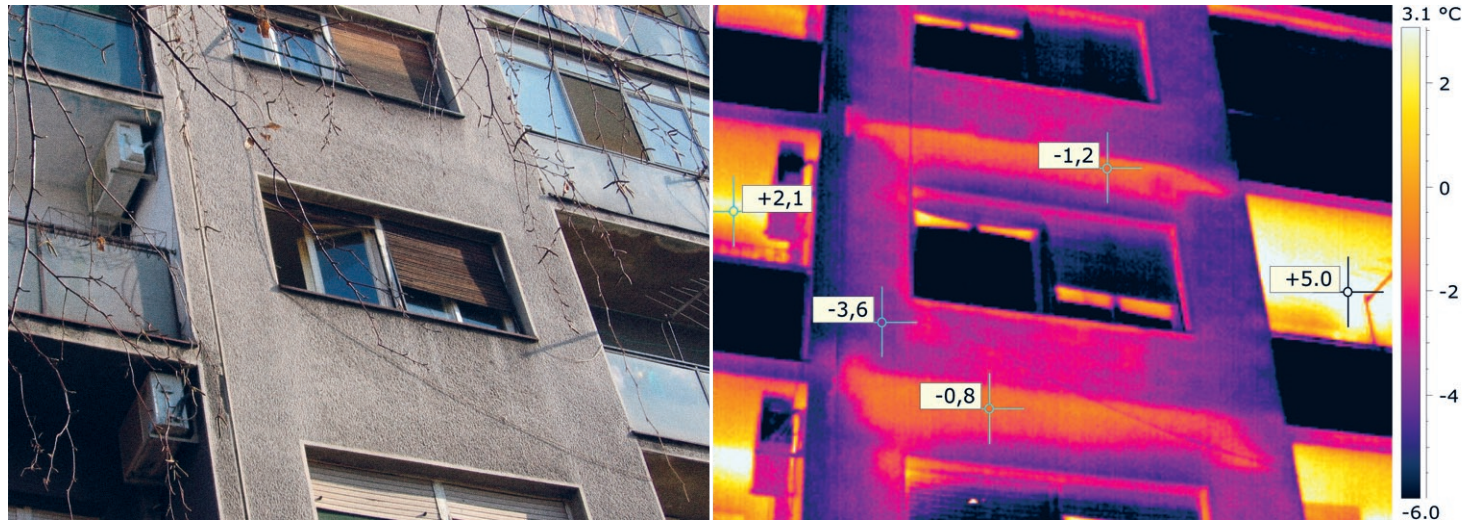
This is a segment of the street façade finalized in decorative plaster. The masonry structure of the wall made from clay blocks without tie columns is easily distinguishable on the thermogram. This segment is characterized by notable thermal losses at the position of window lintels and joints between balcony slabs and façade walls. Loggias are appearing as the zones of the higher temperature readings due to the geometrical nature of the space and thinner façade walls.

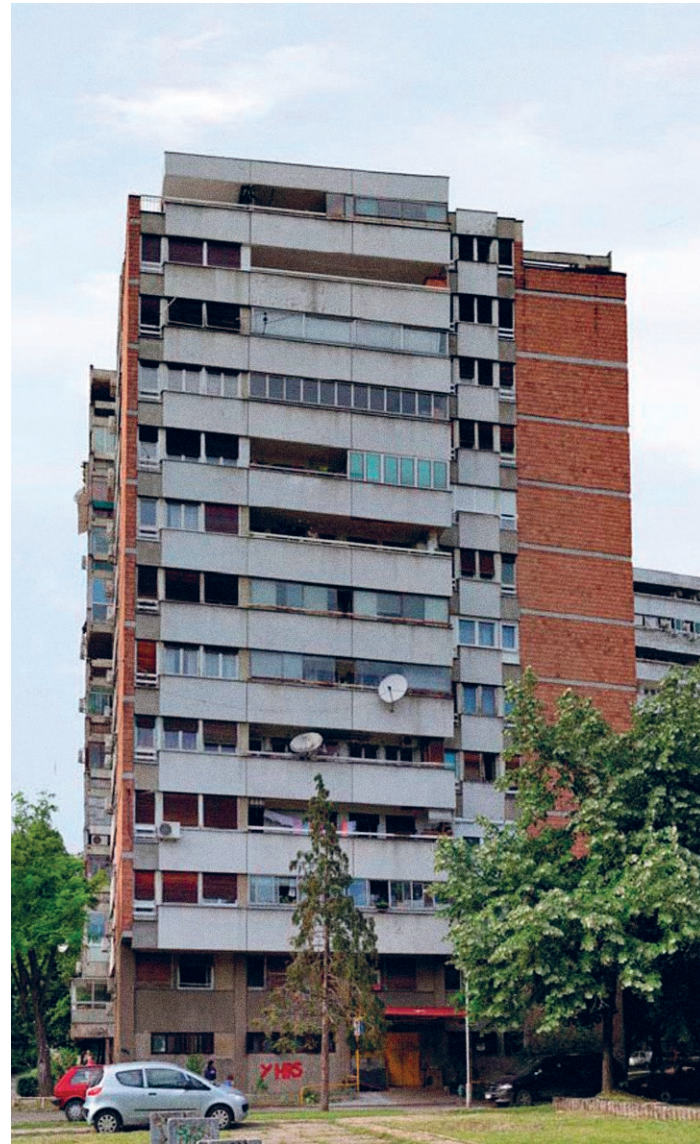
High-rise apartment buildings were very popular in the 1970's as the symbol of progress enabling, at the same time, high densities in new suburban city blocks. Simple cubic form has been enriched with new visual language and diverse façade materials often characterized by horizontal window ribbons. The age of the buildings, the architectural detailing and the large number of exposed structural elements are resulting in poor thermal performance although there is an insulating layer in the envelope composition.

The multilayered façade wall with notable heat losses at the ring beam zones. The diversity of temperature readings over the final layer of cladding composed of clay block points towards the potential deterioration of internal insulating layer. Notable heat losses at window joinery, especially roller shutter box can also be observed.

A façade segment composed of horizontal window ribbons and prefabricated parapets characterized by significant heat losses at joinery. The structural composition of parapets can be clearly distinguished on thermogram illustrating the intense of the heat transfer. The original windows have deteriorated over time resulting in poor thermal performance.

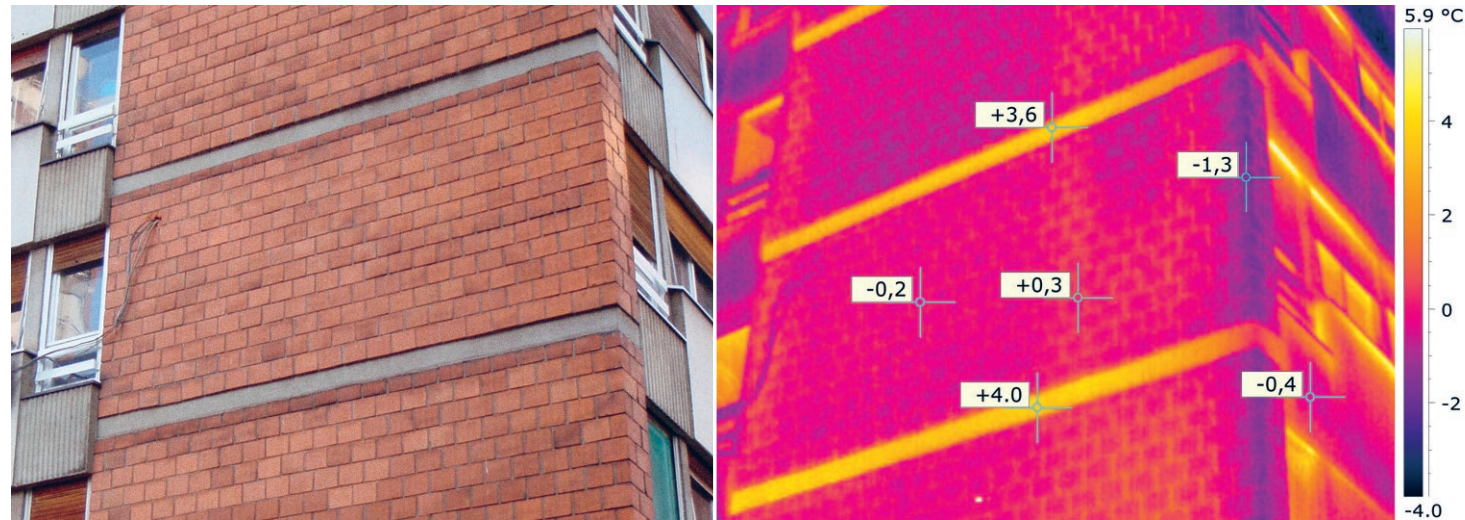
Сегмент фасаде 1 – Сегмент вишеслојне термички изоловане фасаде  
 Façade segment 1 – A segment of multilayered thermally insulated façade

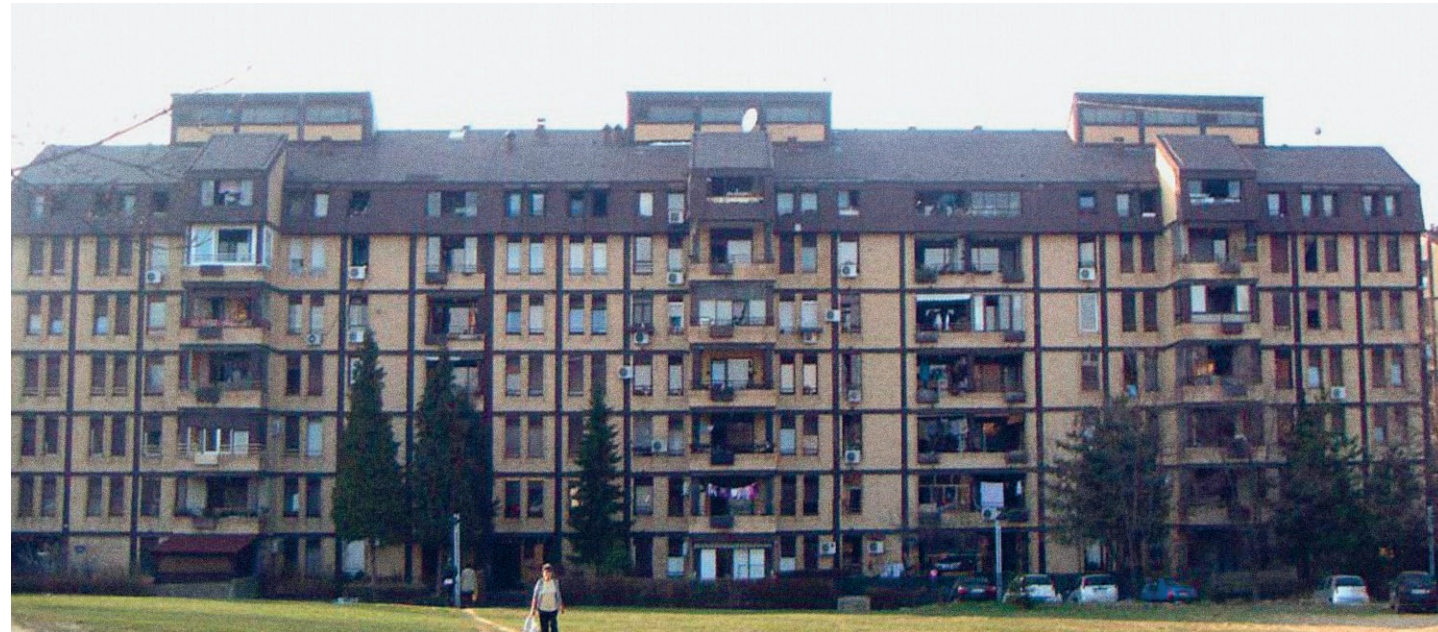
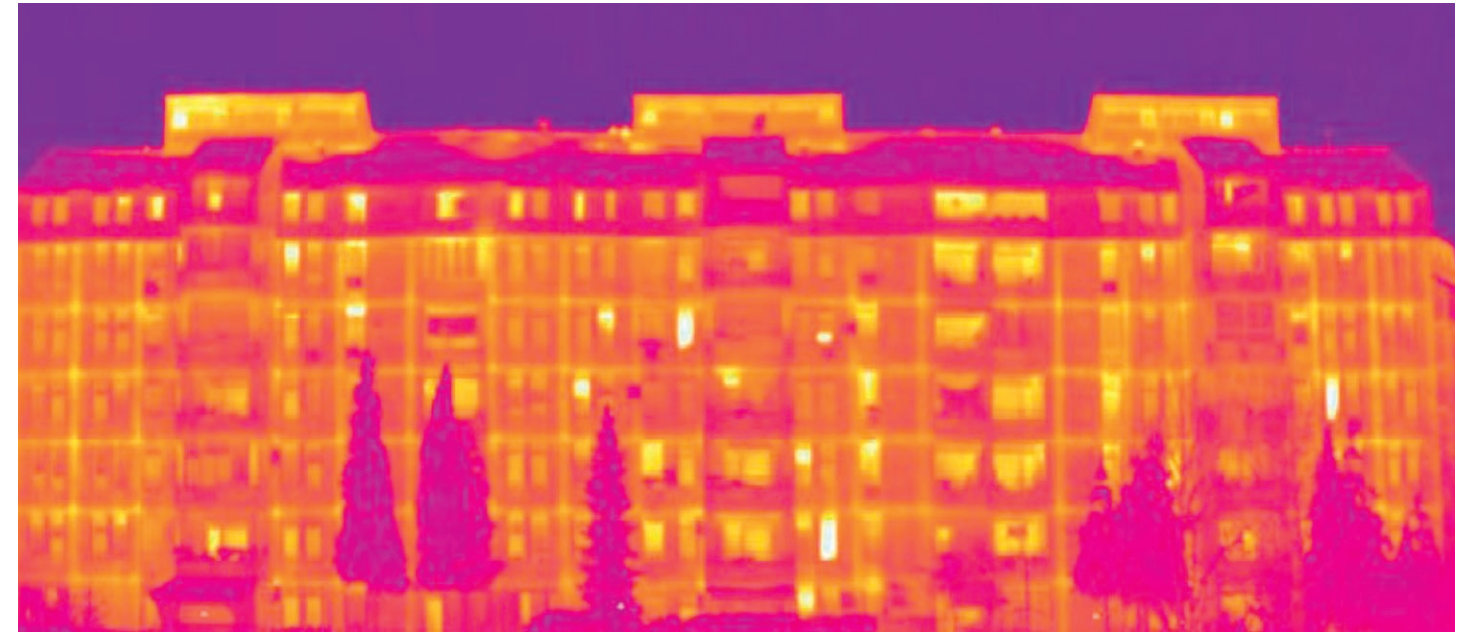
E4 / Ф4  
E4 / F4

Residential buildings of characteristic style developed as the reaction to the prefabricated concrete architecture. Pitched roofs, individual window openings and use of façade bricks are the common architectural language of this style. The modularity present in the design is still implying prefabrication, resulting in visually dominant, horizontal and vertical, concrete elements which are rendered in thermographs as the zones of higher thermal losses.

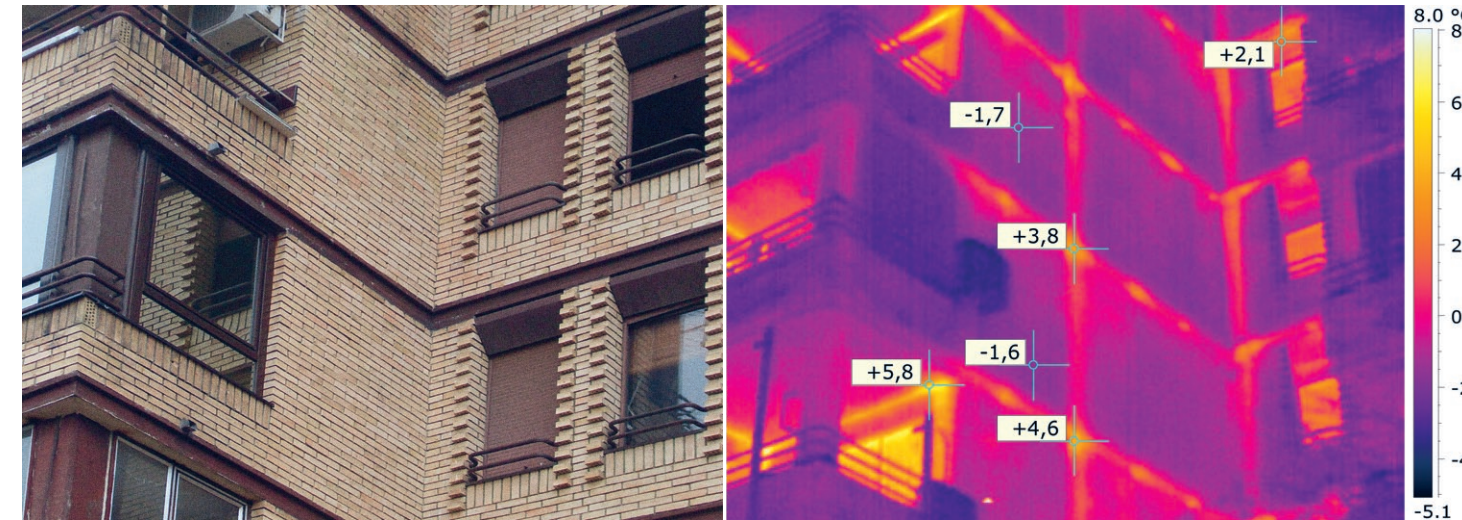
Сегмент фасаде 2 – Сегмент вишеслојне термички изоловане фасаде  
Façade segment 2 – Segment of multilayered thermally insulated façade

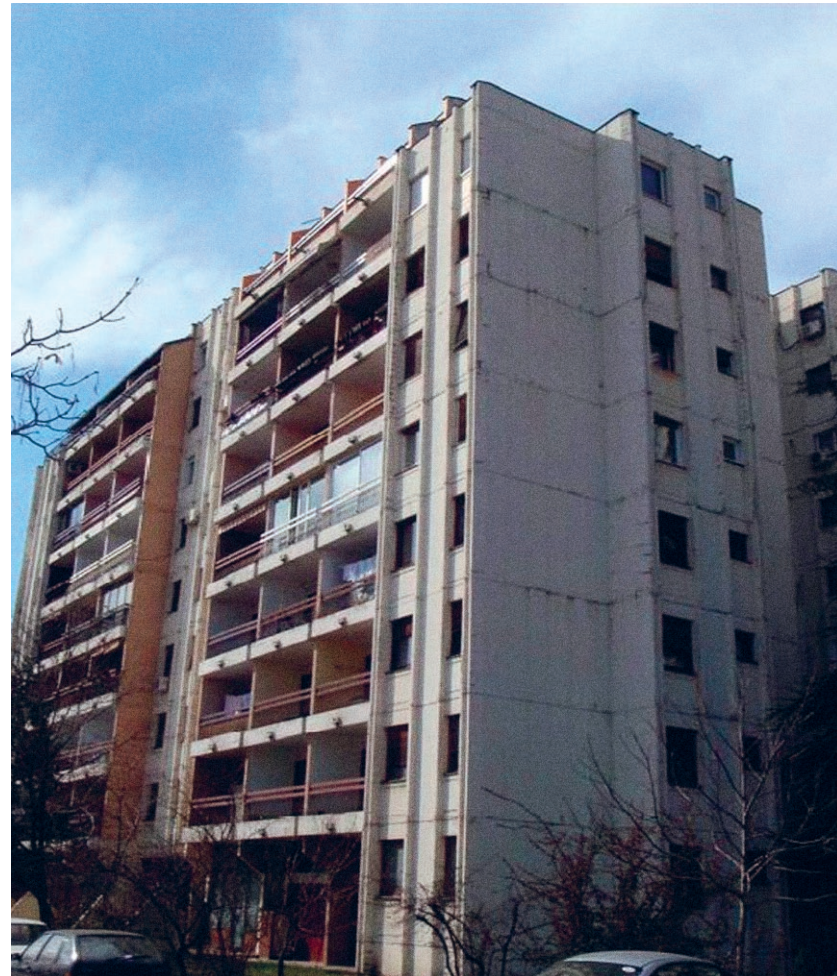
Prefabricated concrete buildings were mainly designed and constructed throughout the 1970's, but many apartment blocks, like this one, were constructed in the first half of the following decade. Although, all the elements of the thermal envelope were designed as insulated, the thickness and quality of this layer are insufficient, deteriorated over time rendering the performance of the walls as unsatisfactory and non-uniform. The thermogram also presents a common problem of prefabrication i.e. poor thermal performance at the joints between the concrete panels.

A segment of the prefabricated reinforced concrete panel façade with distinct thermal losses at the joints between panels. Internal panel connections are also visible as the zones of increased thermal loss, while intermediate areas are characterized by non-uniform performance as the consequence of missing or deteriorated insulation.

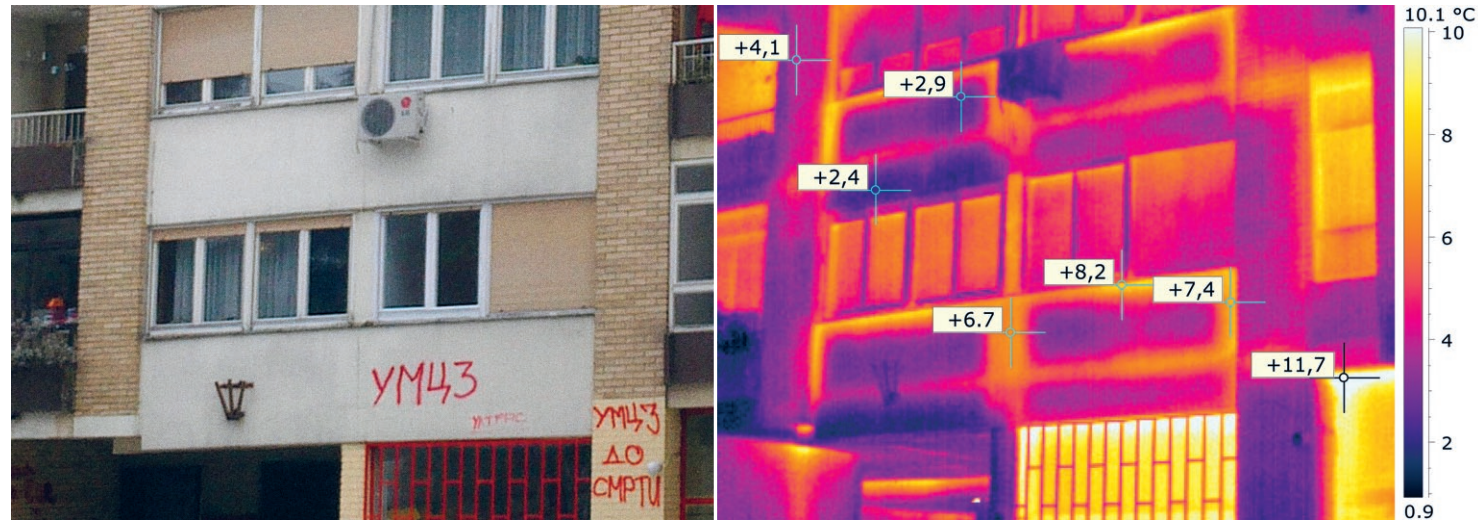
Сегмент фасаде 1 – Сегмент вишеслојне термички изоловане фасаде  
 Façade segment 1 – Segment of multilayered thermally insulated façade

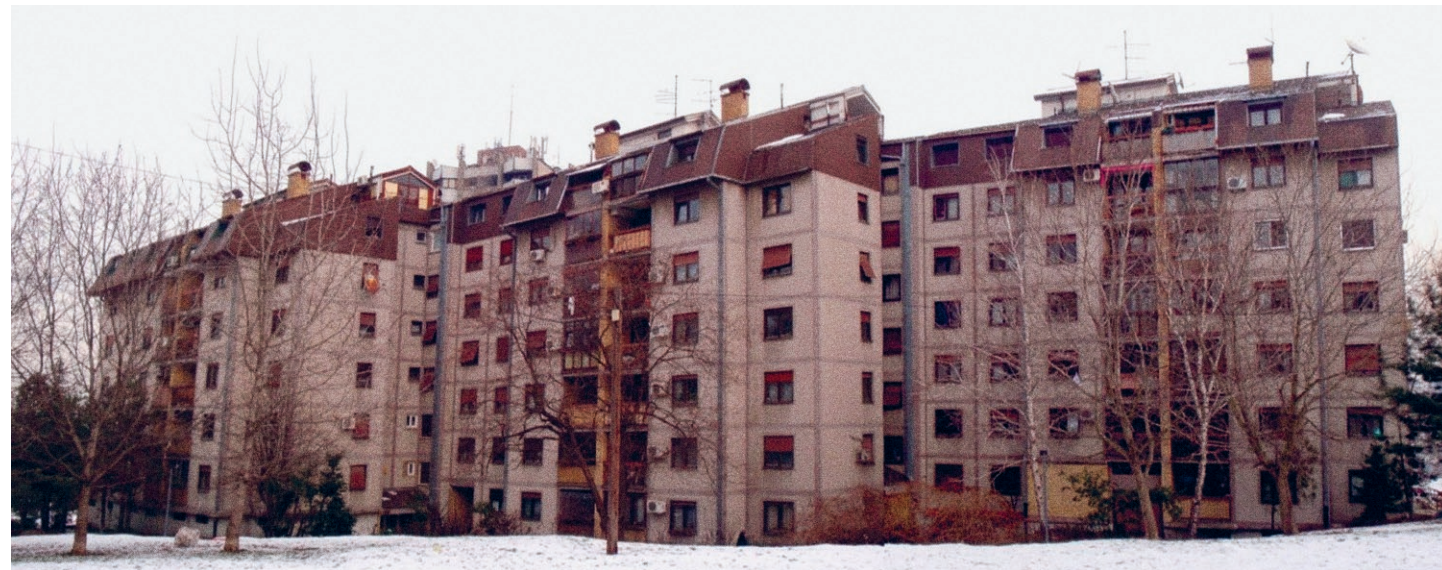
Due to the political situation and deteriorating economy, many prefabricated apartment blocks designed in 1980's were completed in early 1990's. Although designed according to the more strict thermal regulations, these buildings are commonly known for the poor construction quality, which often results in major underperformance, even health hazards. The thermogram illustrates significant faults in the construction of the thermal envelope mainly in the panel joints resulting in intense thermal losses totally disproportional to the initial design.

A facade segment of the middle part of the building that is characterized by notable variations in both pattern and intensity of temperature readings illustrating non-uniformity of the panel structure. High thermal losses at the joints of the panels and throughout the surface of the panel indicate deterioration or even absence of thermal insulation.

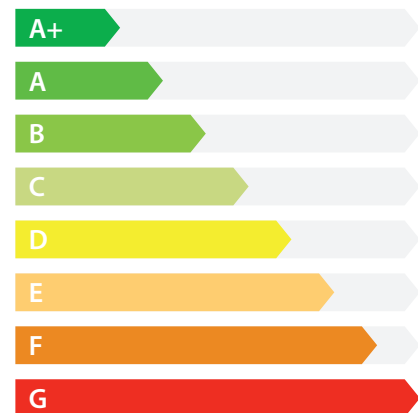
$Q_{H,nd,rel}$ [%]	$Q_{H,nd}$ [kWh/(m <sup>2</sup> a)]
<b>172.08</b>	<b>120.46</b>
≤ 15	≤ 10
≤ 25	≤ 18
≤ 50	≤ 35
≤ 100	≤ 70
≤ 150	≤ 105
≤ 200	≤ 140
≤ 250	≤ 175
> 250	> 175

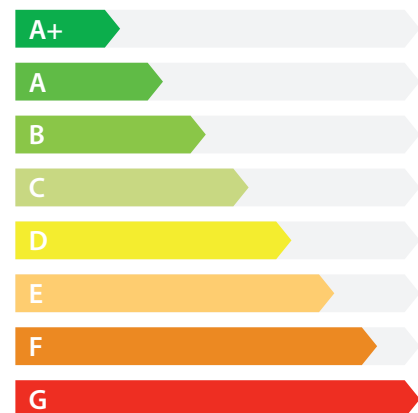
$Q_{H,nd,rel}$ [%]	$Q_{H,nd}$ [kWh/(m <sup>2</sup> a)]
<b>75.01</b>	<b>52.51</b>
≤ 15	≤ 10
≤ 25	≤ 18
≤ 50	≤ 35
≤ 100	≤ 70
≤ 150	≤ 105
≤ 200	≤ 140
≤ 250	≤ 175
> 250	> 175

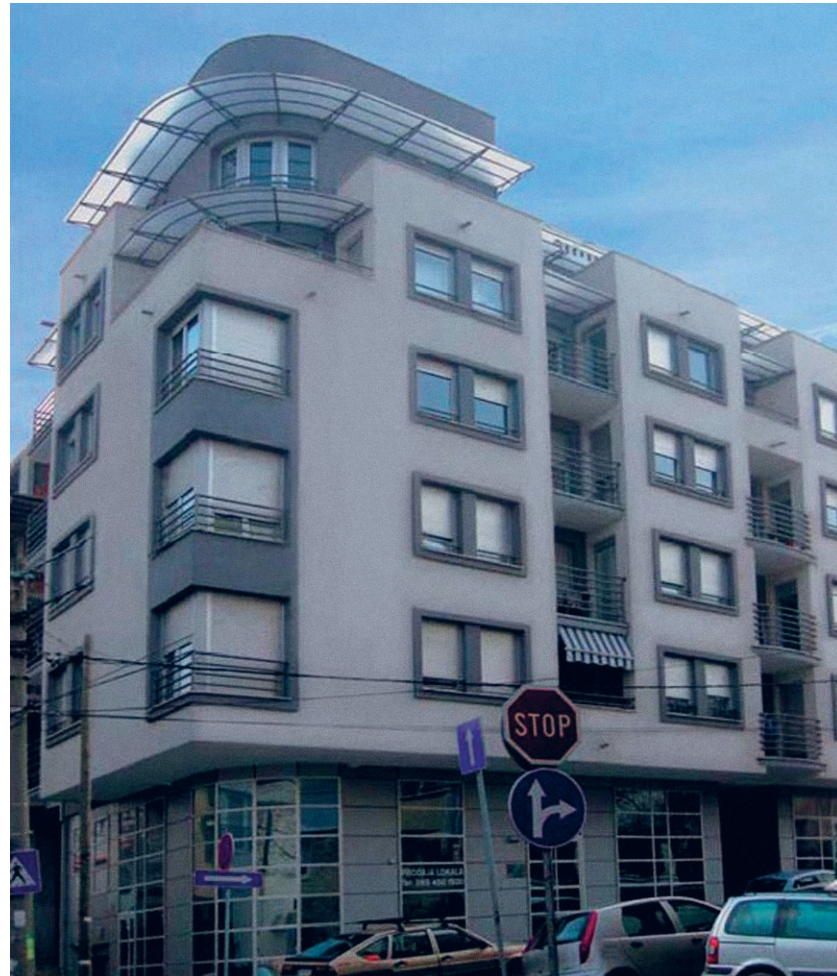
A contemporary residential building constructed in the inner city area, at a corner position. It is characterized by transposed geometrical elements of stylistic architecture: façade made from decorative plaster and a pitched hidden roof. The envelope has been designed as a "sandwich" construction with an insulation layer and on thermogram displays satisfactory performance except at the position of ring beams and cantilevered beams, where notable heat losses can be identified, mainly due to the improper construction methods.

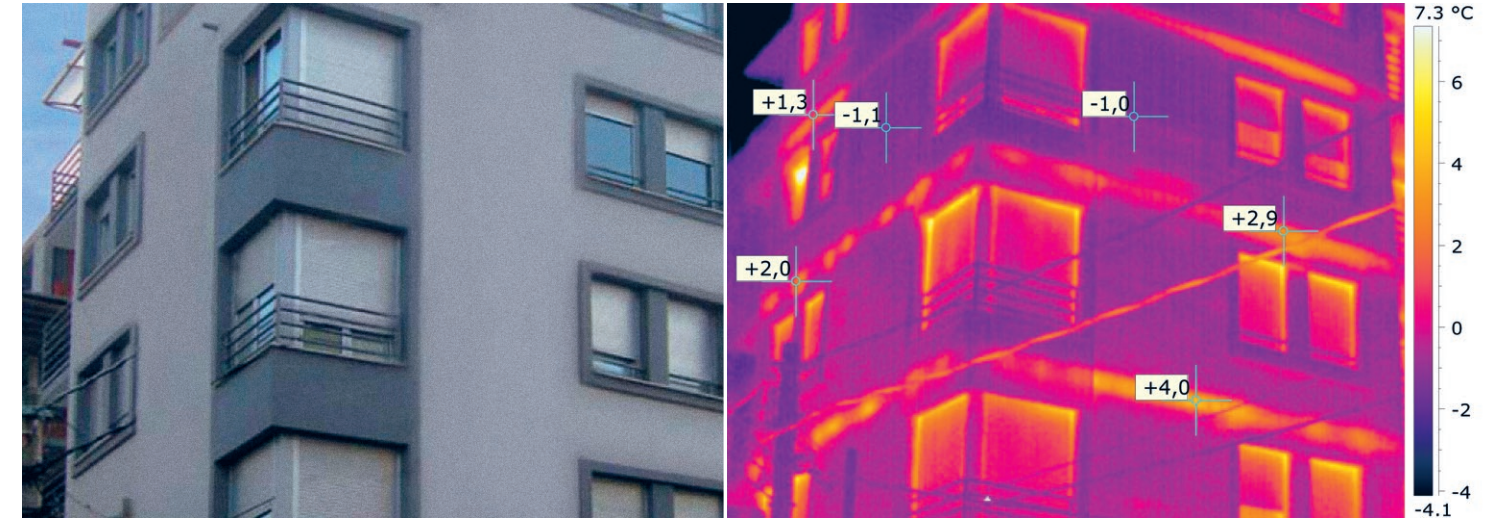
Сегмент фасаде 2 – Сегмент вишеслојне термички изоловане фасаде  
 Façade segment 2 – Segment of multilayered thermally insulated façade
