Архитектонски факултет
Универзитета у Београду
Faculty of Architecture
University of Belgrade

> Seeing Energy

Милица Јовановић Поповић, Душан Игњатовић
Milica Jovanović Popović, Dušan Ignjatović

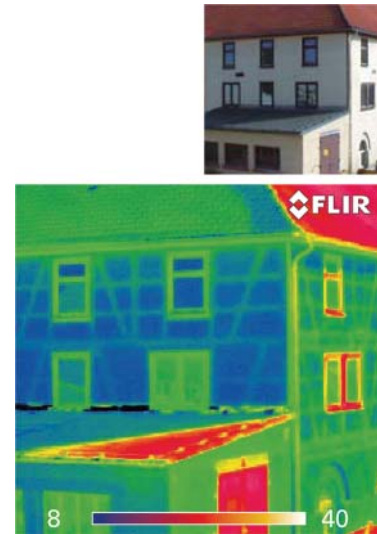
Недостатак изолације, посматрано изнутра хладнији део зида, знатан губитак енергије.
Missing insulation seen from inside, significantly colder part of the wall severe energy loss.

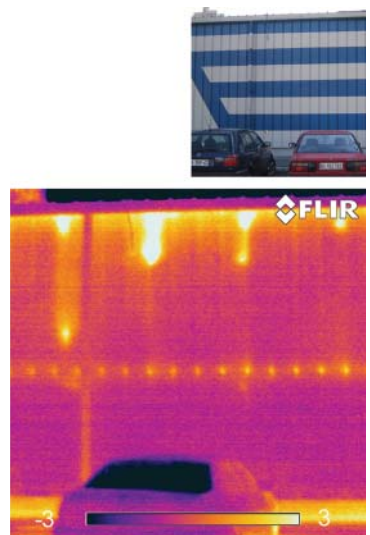
Продување кроз фасадну објекта услед лоше изведене заптивености.
Air leakage through façade due to the low quality of wall construction.

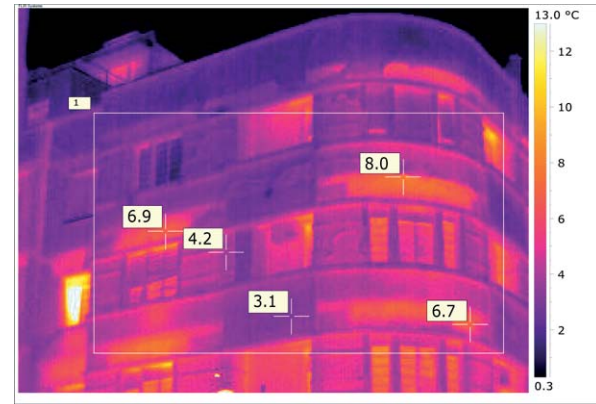
- Хистограм са термографског снимка показује да се на фасадном платну детектују температуре од 2 до 8°C; највеће вредности су на бетонским натпрозорницима, а најмање на лођама, где заправо и нема директне трансмисије из грејаног унутрашњег простора.

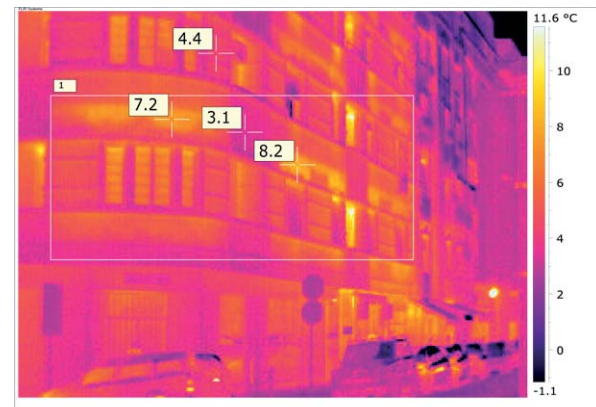
- Уградња прозора у отворе са «зубом» редукује топлотна давања по обиму прозора, а зидани стубићи на угаоним прозорима помажу да се боље усклади геометрија столарије са кривином фасадног зида. Неизолован фасадни зид има за последицу значајне топлотне губитке.

- The installation of windows into the openings, fitted with window reveals, reduces heat waste per window perimeter, while the brick columns on the corner windows help better adjustment between the geometry of the casing with the curve of the façade wall. Significant heat loss results from the non-insulated façade wall.

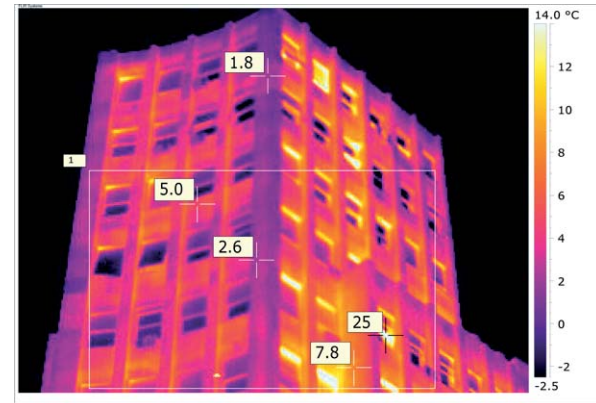
- Прозори, који нису добро затворени јасно се издвајају, као што се уочава и системски проблем у горњој зони прозорских отвора. Код отвореног прозора камера је очитала заправо температуру просторије (25°C), прозори код којих су спуштени застори показују прилично реалне температуре, док је код појединих прозора забележена рефлексија ноћног неба и они се на снимку приказују као хладни (сасвим тамни).

- The windows, that were not closed properly, are emphasized, and there is an obvious, systemic, problem in the upper zone of the window openings. In fact, the camera registered room temperature (25°C) at an open window; the windows with lowered blinds show fairly realistic temperatures; while a reflection of the night sky was registered at certain windows so that the thermogram shows them as cold (completely dark).

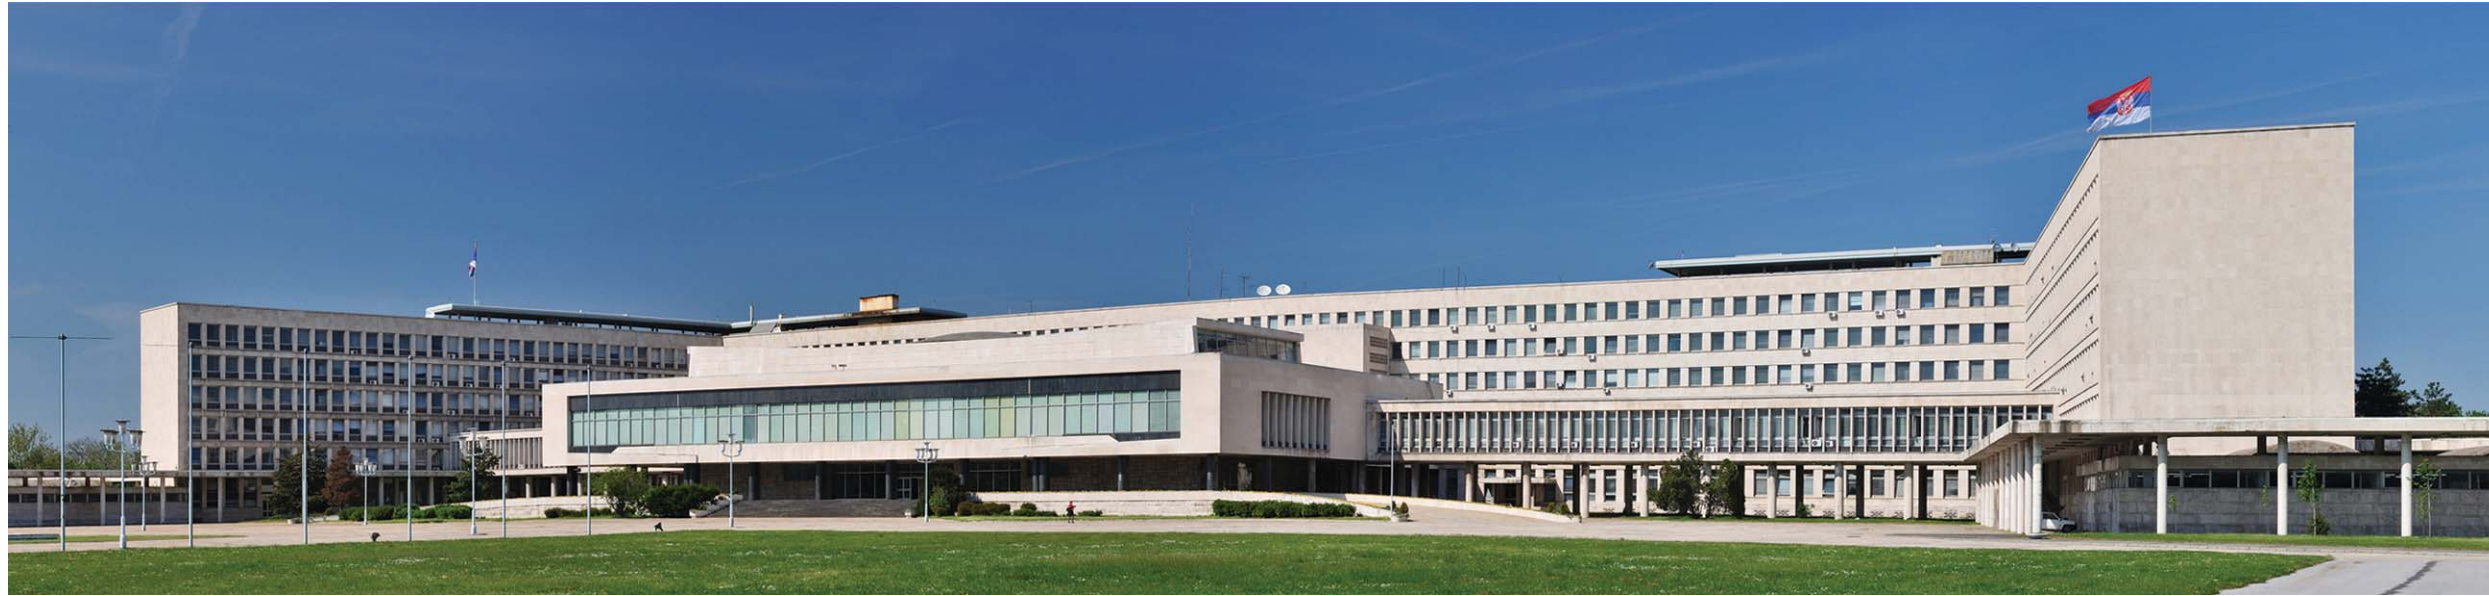
Термовизијски снимак палате „Србија“ открива нам неке од аспеката слабих енергетских особина, карактеристичних за објекте модернизма: велики део фасаде је, заправо, у стаклу, и ту се исказују велики губици, кад су у питању технологије коришћене средином прошлог века. Атрактивно архитектонско решење има, нажалост, веома велику површину фасаде у односу на волумен који затвара, што додатно увећава топлотне губитке на нивоу читавог објекта и умањује комфор у његовој унутрашњости.

The thermal image of the Serbia Palace reveals some of the aspects of poor energy performances typical of Modernist architecture: a large section of the façade is glazed, and this is where great thermal losses are detected regarding the technologies used in the middle of the last century. However attractive, the architectural solution has a much larger façade surface relative to the volume it covers, which additionally increases heat loss of the entire building and thereby compromises the thermal comfort in its interior.

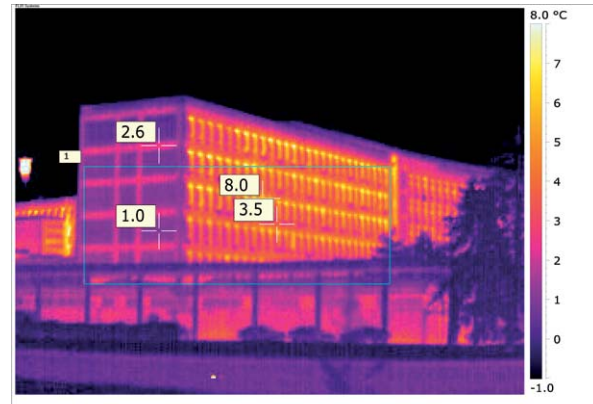
- На термовизијском снимку калкана јасно се уочава структура зида (стубови и греде) која се, иначе, не може видети голим оком због униформне камене облоге. Бетон је бољи проводник топлоте од зидане испуне, па се, самим тим, бетонски елементи издвајају нешто вишим регистрованим температурама.
- Снимак убедљиво илуструје и разлику у топлотним губицима између пуног платна (лево) и фасадног платна са великим бројем отвора (десно).

- The thermal image of the façade openly exposes the structure of the wall (the columns and beams) which is otherwise hidden to the naked eye due to the uniform stone cladding. Since concrete is a better heat conductor than the brick wall, the registered temperatures were somewhat higher at the concrete elements.
- The thermogram renders a convincing illustration of the differences in heat losses between the sections where the façade is solid (left) and where there are a great number of openings (right).

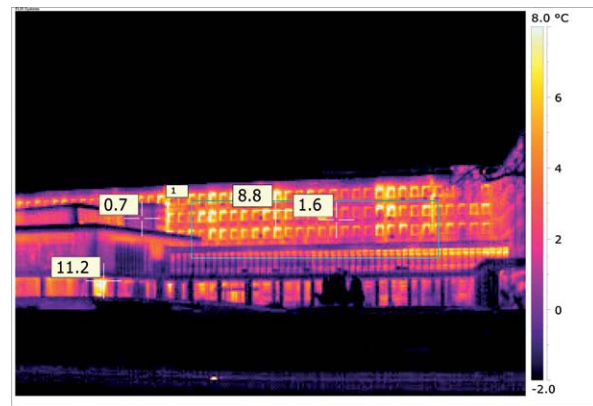
- Велики линијски губици око густо постављених прозора указују нам на значај правилног избора профила и застакљења, као и добро промишљених и уграђених детаља столарије, тј. браварије у оваквим ситуацијама кад се највећи део енергије „губи“ кроз прозорске отворе.

- Substantial linear heat loss around the densely placed windows highlights the importance of thoughtful consideration of the adequate choice of window details and panes, wood- and metalwork in cases when the greatest amount of energy is wasted through the windows.

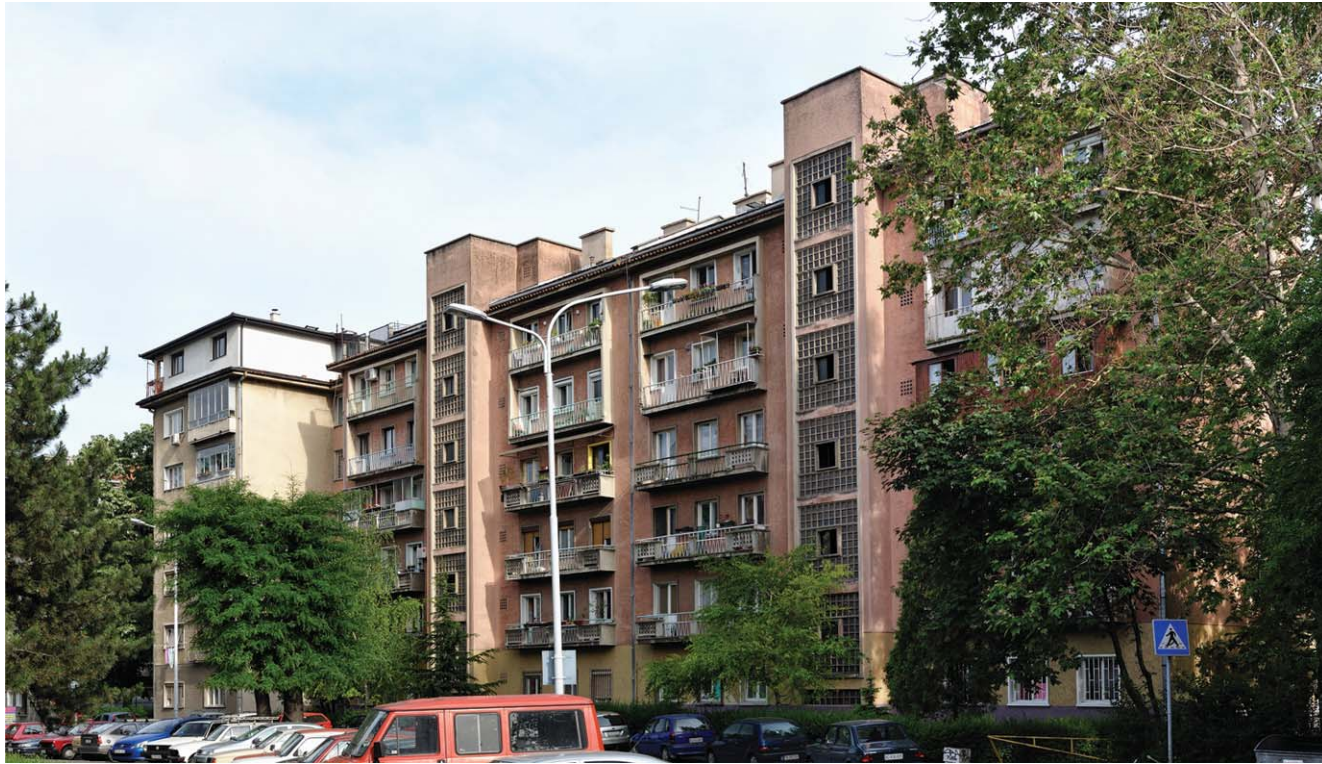
Код објеката попут овог, где су лође формиране препуштањем таванице, јављају се значајни термички губици у зонама где армирано-бетонске таваничне плоче «пробијају» фасадни зид, те се топлота преноси са унутрашњег, загрејаног дела таванице на њен спољашњи део, па се може рећи да, када грејемо собу, једним делом, нехотице грејемо и терасу. Као и код осталих неизолованих зиданих зграда, на термовизијском снимку се јасно препознају бетонски делови - топлији од зиданих.

In such structures, where loggias were formed by projecting the slabs, there is significant thermal loss in the zones where reinforced concrete slab penetrate the façade wall, so that the heat is transmitted from the interior part to the exterior. In a sense, the open loggia is partially heated together with the room, however inadvertently. Like in all other non-insulated buildings, the concrete sections are easily recognizable in the thermogram – they are warmer than the brick.

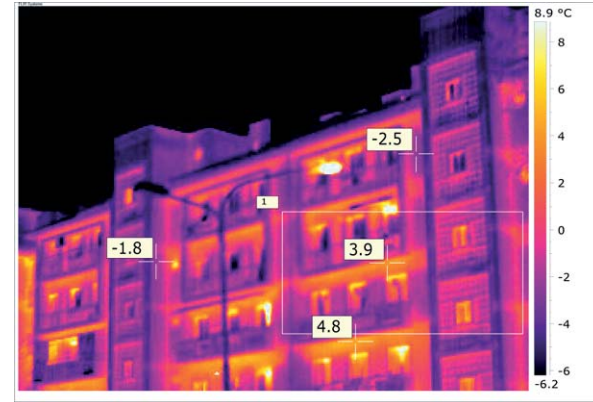
- Детаљ фасаде приказује колико се енергије «изгуби» на препустима таваница (лође), око отвора и кроз саму столарију са slabим термичким карактеристикама. У односу на бетонске елементе, масивни зидови, иако без икакве термоизолације, показују боље термичке карактеристике.

- The façade detail shows how much energy is wasted in the slab projections (loggias), around the openings and through the corresponding woodwork with poor thermal efficiency. Compared to concrete elements, the masonry walls display better thermal properties even with no thermal insulation.

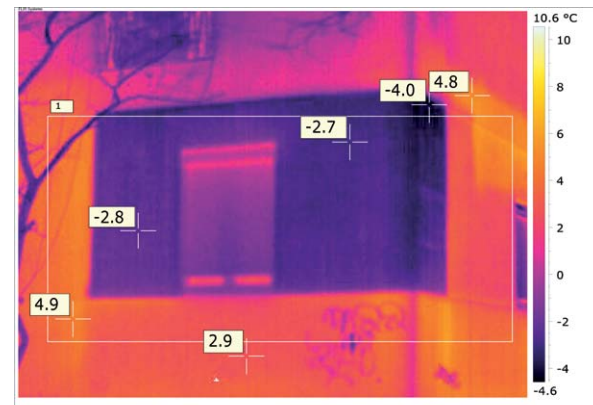
- Тамни део представља сегмент фасаде који је стана самоницијативно изоловао са спољашње стране. На овом термовизијском снимку очигледан је ефекат термоизолације на количину енергије која остаје сачувана у стану.

- The dark area represents a segment of the façade which has been additionally insulated from the outside by a tenant on his or her own accord. The thermal image reveals the obvious effect of the thermal insulation on the amount of energy thus preserved.

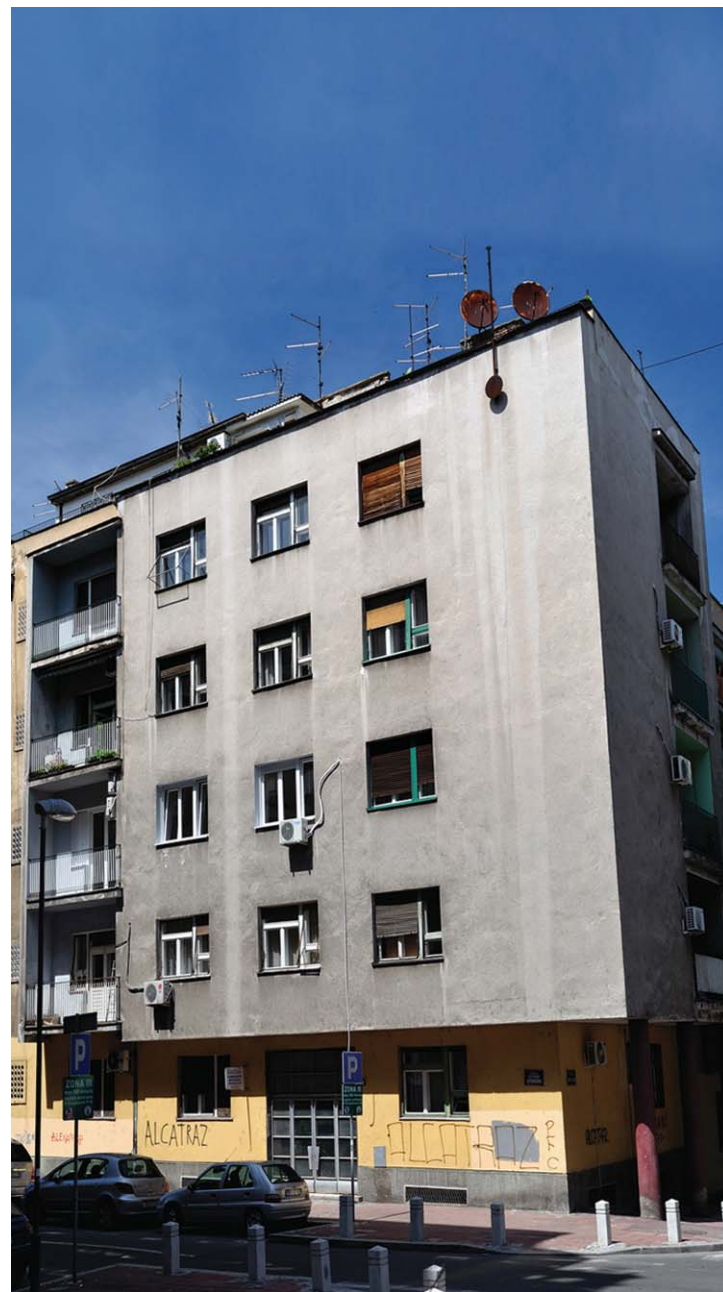
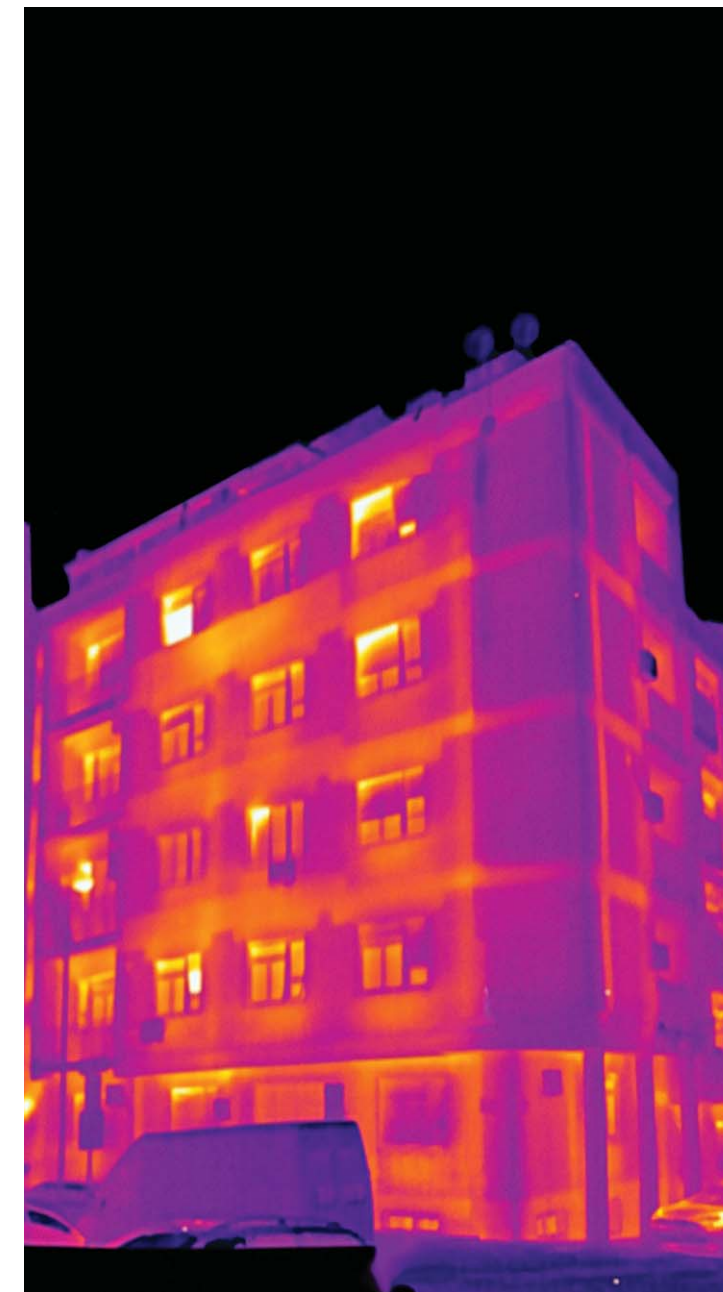
Термовизијски снимак открива веома слабе термичке карактеристике парапета који су рађени као испуна. Како су управо у зони парапета позиционирана грејна тела, ефекат загревања фасадног платна је још израженији. Стара столарија и неизоловане кутије за ролетне доводе до великих губитака топлоте у горњој зони прозора. На лођама, температура бетонске плоче је практично иста као температура бетонских надпрозорника, те се јасно види колико топлотне енергије одлази у окружење преко ових елемената.

The thermogram reveals very poor thermal performance of the thin masonry parapets. As it is in the parapet zone that the radiators are placed, the effect of heating the façade is even more significant. The weathered original woodwork and non insulated rolling shutter boxes result in excessive heat loss in the upper window zones. At the loggias, the temperature of the concrete slabs is practically the same as at the concrete lintels, so it is obvious how much energy is lost to the surroundings through these elements.

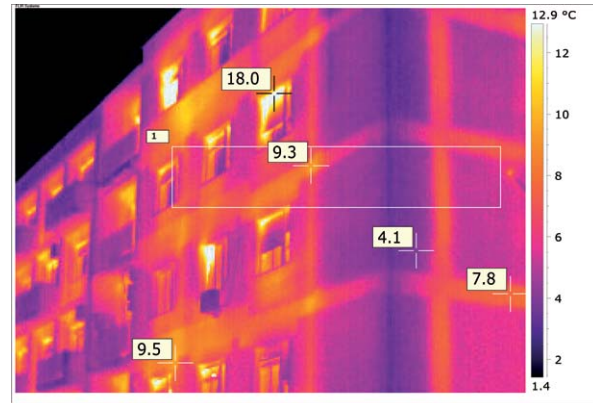
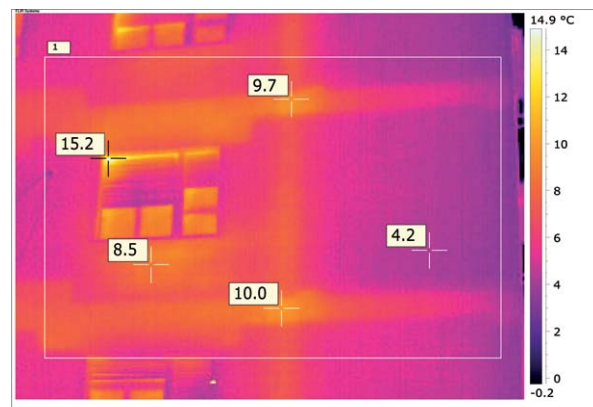
- Детаљнији снимци јасније показују разлике у термичким карактеристикама различитих типова материјализације на истом фасадном платну: тањи парапети испод прозора одају много више енергије него што је то случај на деловима где је пуна дебљина зида; армирано-бетонски елементи се издвајају површинским температурама, у просеку за 5-6°C вишим у односу на зидане сегменте.
- Код прозора, највећи губици се јављају на делу споја са бетонским зубом за ролетну, где се читавају температуре веће од 15°C, што указује на слабо место: стара столарија, у комбинацији са сасушеним кутијама за ролетне, не дају готово никакву заптивност у горњој зони прозорског отвора.

- More detailed images show clearer distinctions between the thermal performances of the various materials used on the same façade: the thinner parapets below the windows release much more energy than thick solid walls; the reinforced concrete elements are distinct for surface temperatures, which are on average 5-6°C higher than the brickwork.
- At the windows, the greatest losses appear at the contact between the window reveal and the shutter, where temperatures higher than 15°C were registered, which is an indication of a weak spot; weathered woodwork combined with dry roller shutter boxes provide no sealing in the upper zone of the window opening.

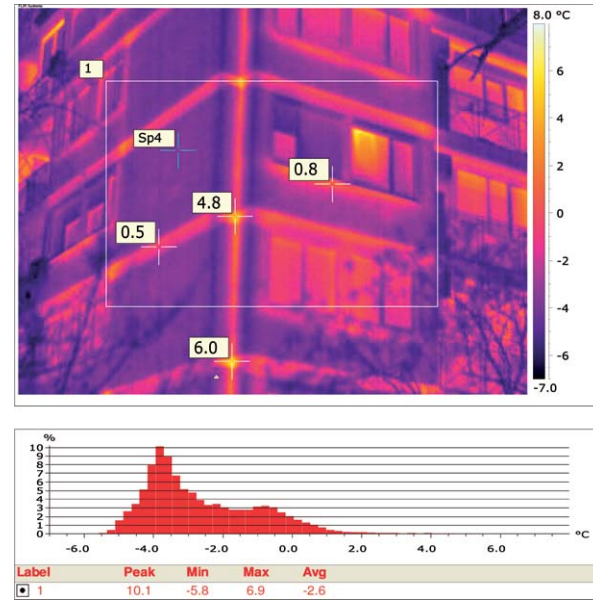
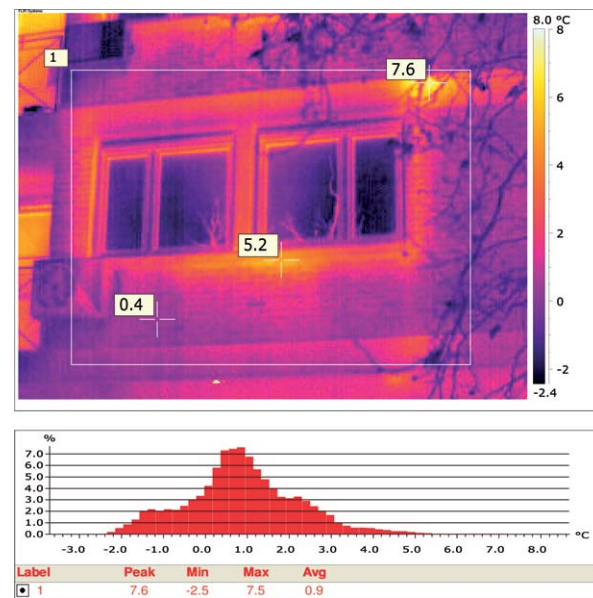
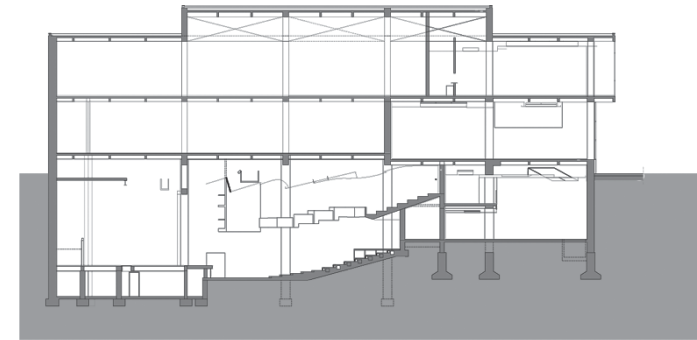
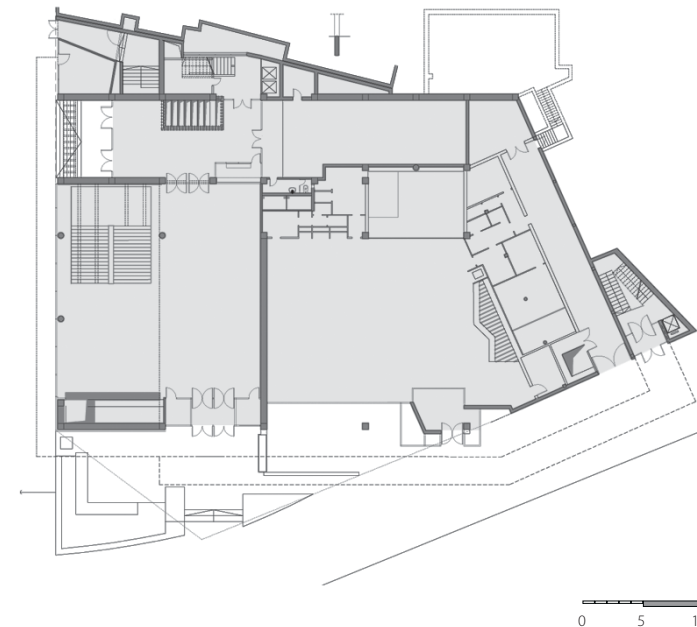
- И на детаљима са објекта у којем су мање стамбене јединице и појединачни прозори, показују се велики губици на видним бетонским елементима и температуре за око 5°C више него на деловима где је зидана испуна. У тањим фасадним зидовима више нема места за класичан зуб за уградњу прозора, па су приметни линијски губици око прозорских отвора где се може уочити велика температурна разлика између зоне у непосредној близини отвора (5-7°C) и нижег дела парапета (0.4°C на доњој слици).

- The details from a building with smaller apartments and individual windows also reveal extensive thermal loss at the visible concrete elements, and the temperatures are by approximately 5°C higher than at solid walls. The thinner façade walls could no longer accommodate window reveals so that linear losses are noticeable around the window openings; there are considerable temperature differences between the zones next to the openings (5-7°C) and the lower parts of the parapet (0.4°C in the bottom image).

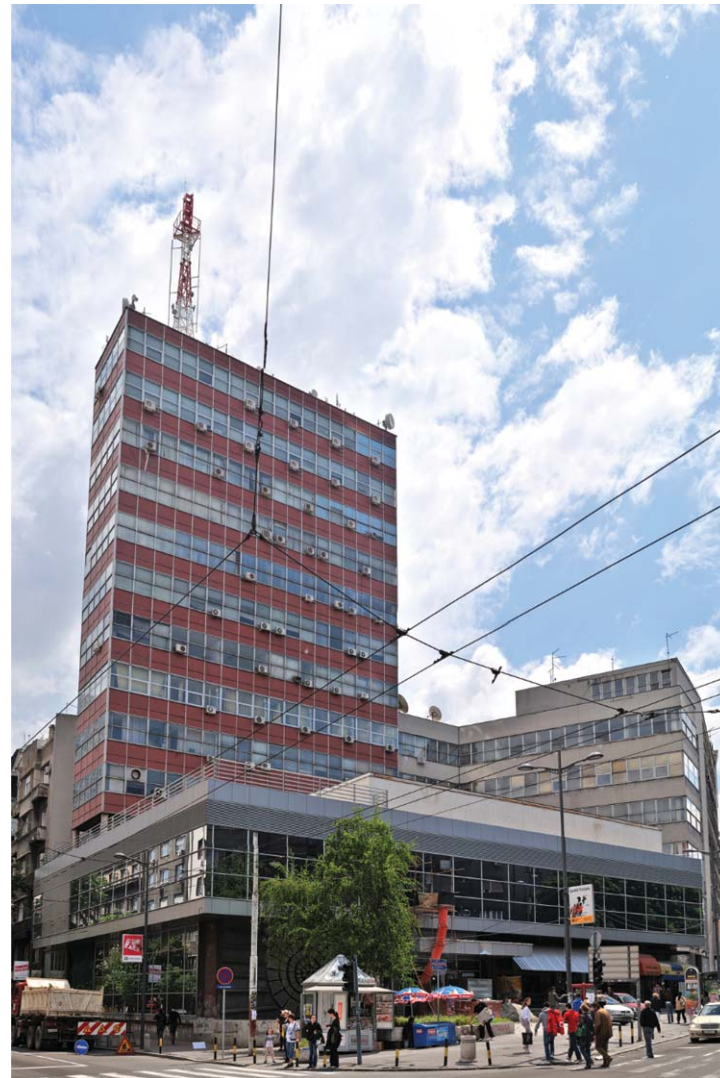
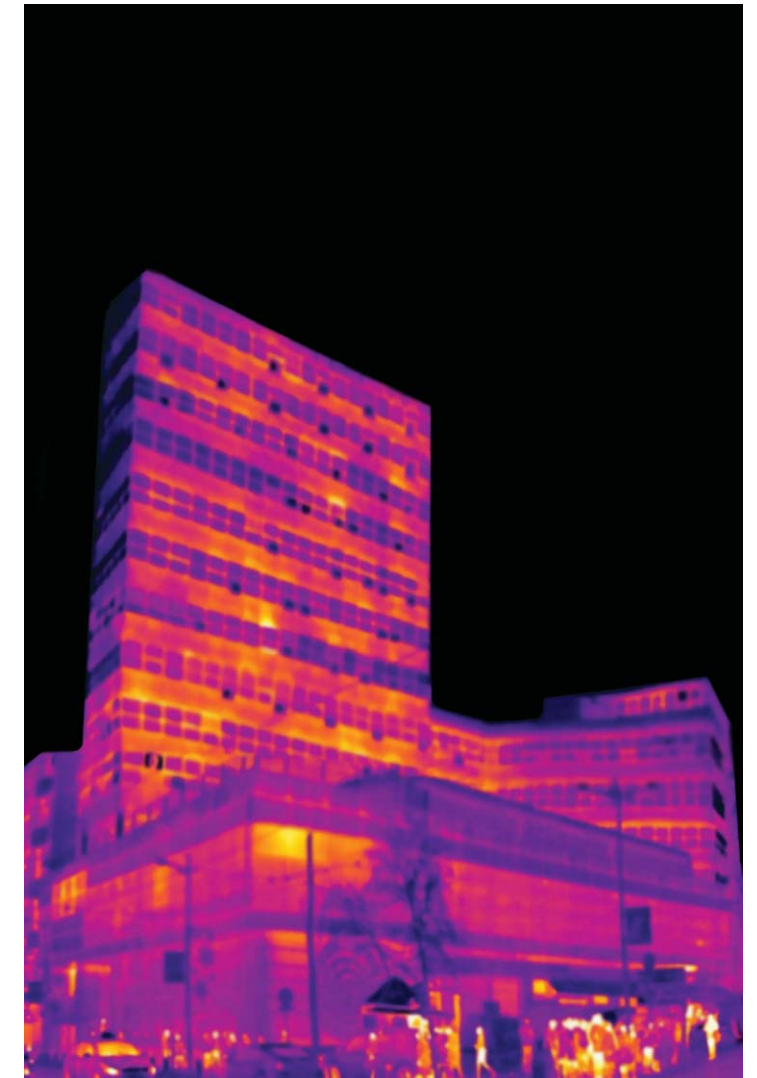
На објектима, попут Дома омладине, није једноставно добити реалистичан термовизијски снимак, пошто је велики утицај рефлексија, што је нарочито очљиво на вишим етажама. Тако, прозори неречно приказују далеку нижу температуру од парапета као последица рефлектовања температуре окружења (атмосфере). На парапетима степен рефлексије је знатно мањи а, самим тим, очитане вредности температуре много реалније. На анекса, уочавају се мања топлотна зрачења, што показује да су реконструкцијом побољшане и термичке перформансе овог објекта.

For the buildings such as the Youth Culture Center, it is not easy to obtain a realistic thermogram due to a high impact of reflections, which is particularly evident on the higher floors. Thus, as a consequence of the temperature reflection from the environment (the atmosphere), the windows show a much lower temperature than the parapets, which is unrealistic. However, the degree of reflection is much lower at the parapets and thereby the detected values are much more feasible. The annex had lower heat emissions, which shows that the reconstruction has improved the thermal performance of the structure.

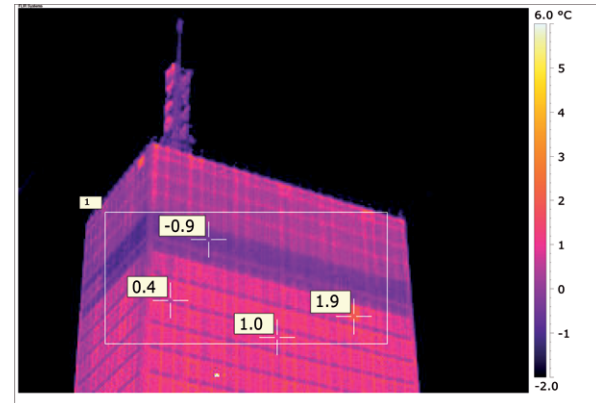
- Термовизијски снимак завршетка куле „открива“ нам положај техничке етажне („хладни“ прстен изнад 23. спрата), и указује на различит систем „зид-завесе“ примењен на 24. и 25. спрату, који, захваљујући напредним техничким решењима, има и боље перформансе у односу на типске спратове. Иако је графички приказ контрастан, детектоване температуре се крећу око 0°C што указује на добру термичку изолованост.

- The thermogram of the tower top end reveals the position of the uninhabited service space (the “cold” ring above the 23rd floor), and shows a different system of the curtain wall applied to the 24th and 25th floors, which has better performances compared to the standard floors owing to advanced technical solutions. Although the graphic representation is contrasting, the detected temperatures range from around 0°C, which points to efficient thermal insulation.

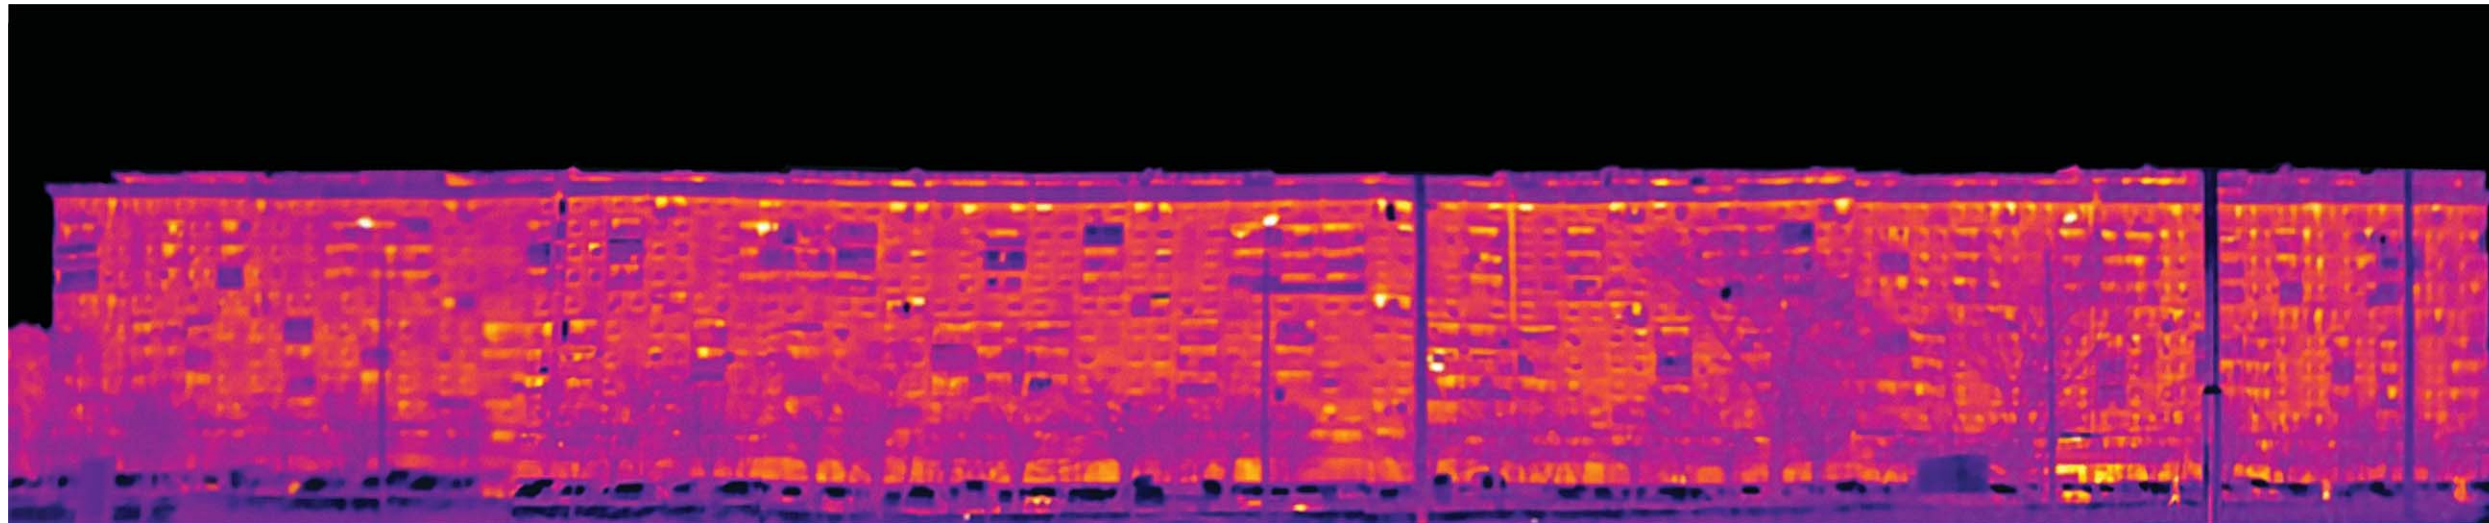
Иконични објекат новобеоградске стамбене архитектуре са почетка седамдесетих „врви од живота“ и на термовизијском снимку. Најразличитије интервенције станара у виду застакљивања, додавања ролетни, доградњи на равном крову у великој мери су утицали на изглед и термичке перформансе зграде.

The iconic structure of New Belgrade residential architecture from the beginning of the 1970s scintillates with life in infrared light as well. A motley of the tenants' ingenious interventions in the form of glazed loggias, self-mounted roller shutters, extensions on the flat roof, etc. has had a considerable impact on both the exterior appearance and the thermal performances of the building.

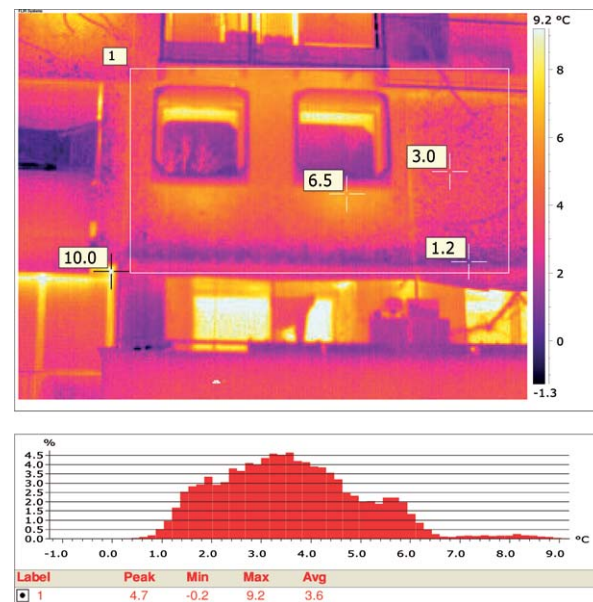
- Снимак типичног фасадног панела показује уједначену структуру фасадног зида, са губицима који се опајају на спојницама између панела, али су релативно мали за префабриковану градњу тог времена. На овом детаљу може се видети како емитована топлота загрева и карактеристичне «рамове» око прозора.

- The thermogram of a typical façade panel shows an evenly structured façade wall with evident losses at the panel connections, which are still relatively small for the 70's prefabricated construction. This detail shows how the thermal leaks heat the characteristic window trims.

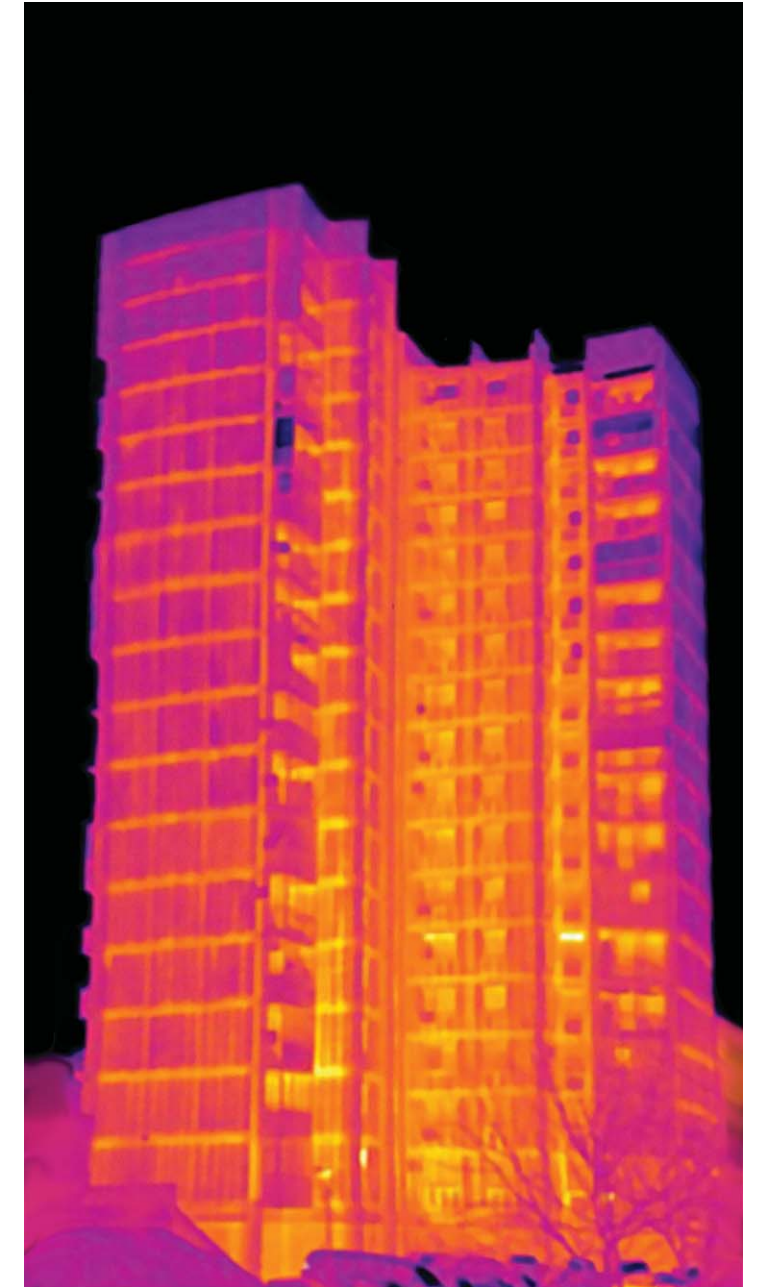
Термовизијски снимак показује знатно веће топлотне губитке на фасадним платнима са прозорима и вертикалама са лођама, него на пуном бочном зиду. На пуним платнима показују се мане префабрикованог система у којем је изграђен овај солитер: спојеви између фасадних панела, посебно хоризонталне спојнице у нивоу са међуспратном конструкцијом, нису изоловане и емитују у окружење велике количине топлотне енергије.

The thermal image detects considerably higher heat losses at the façades with windows and loggias than at the solid side walls. On the other hand, these display the drawbacks of the prefabricated system used in this tower block: the connections between the façade panels, especially those that are in level with the floor, were not insulated and therefore release vast amounts of thermal energy into the environment.

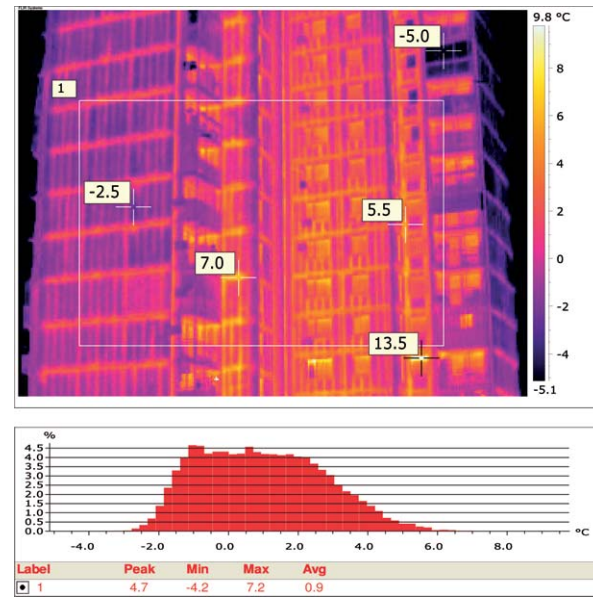
- Детаљнији приказ зграде открива структуру бетонских фасадних панела који, на појединим сегментима, имају веома слабе термичке карактеристике приближне карактеристикама прозора. Изразити губици готово да онемогућавају распознавање прозора у односу на пуне површине зида

- A more detailed presentation of the building reveals the structure of the concrete façade panels whose thermal performance is in places almost as poor as that of the windows. Excessive radiation renders almost impossible identification of the windows as distinct from the solid wall surfaces.

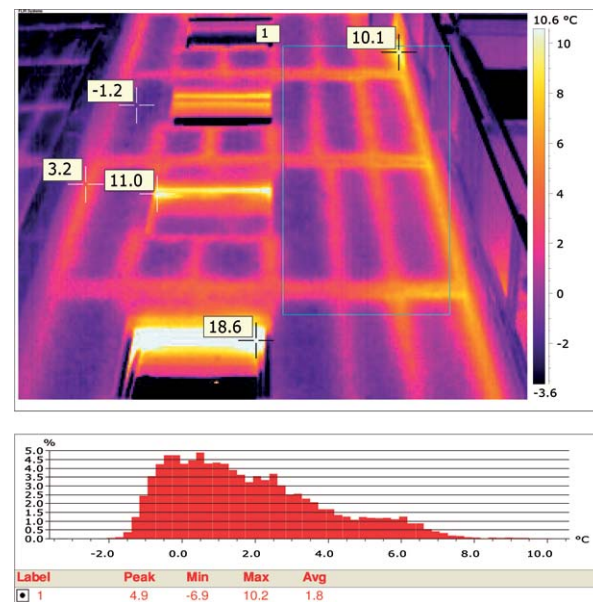
- Типски фасадни панели имају у својој структури термоизолациони слој, али он није континуалан, већ је изолација прекинута као последица технологије производње и монтаже фасадних панела. На споју панела на унутрашњем углу нема готово никакве термичке изолације.

- Доњи прозор је мало отворен, док прозор изнад њега не може добро да се затвори, па се ту доста топлотне енергије емитује у окружење.

- Although the standard façade panels contain a thermo-insulating layer, it is not continuous due to the manufacturing and mounting technology. There is almost no thermal insulation at the interior corner connection between the panels.

- The lower window is ajar, while the window above it cannot close properly so considerable thermal energy is lost to the environment.

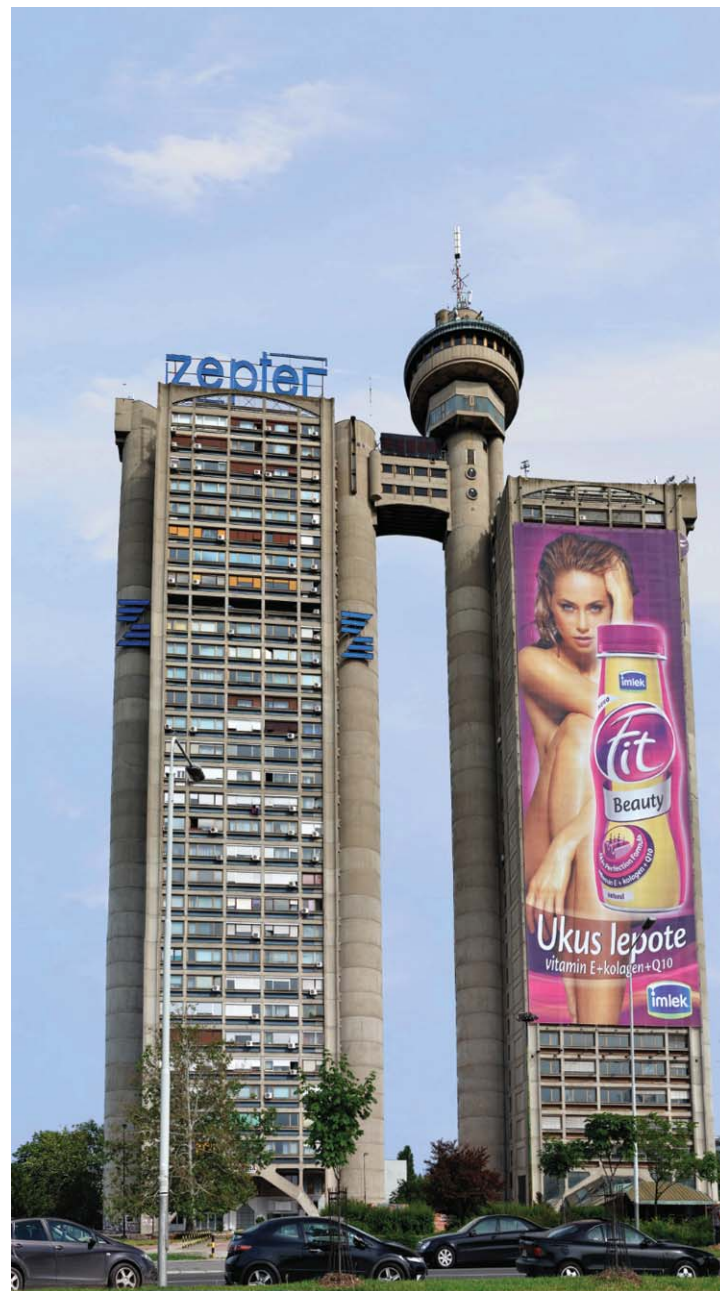
Термовизијски снимак, начињен са релативно велике удаљености за овај тип мерења, даје нам општу термичку слику «Западне капије Београда», верније приказујући армиранобетонске елементе, док прозорска стакла рефлектују температуру неба. Термографски су реалније приказани односи стаклених и бетонских компоненти које се налазе иза велике рекламе. Платно, наиме, добрим делом елиминише ефекат рефлексије код нискоемисивних материјала, као што је стакло.

Taken at a relatively large distance for this type of measurement, the thermal image yields a general view of the Western City Gate; the rendition of the reinforced concrete elements is more correct, while the window panes reflect the temperature of the sky. The thermogram gives a more realistic image of the relations between the glass and concrete components positioned behind the large advertisement since canvas is fairly successful at eliminating the reflection effect in low-emission materials such as glass.

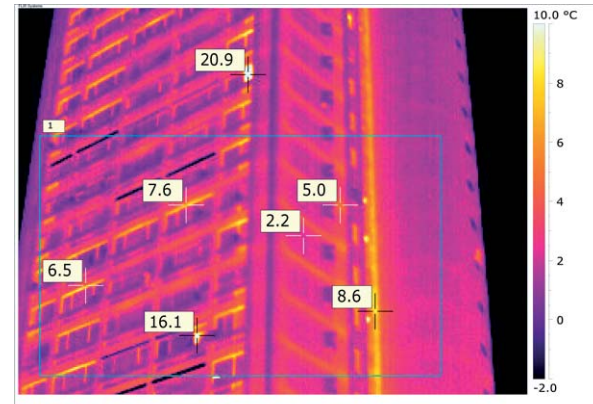
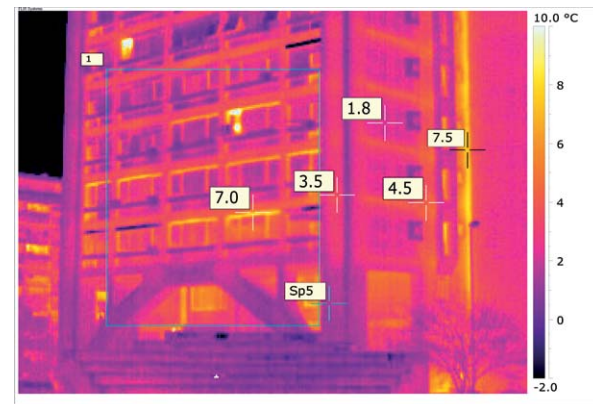
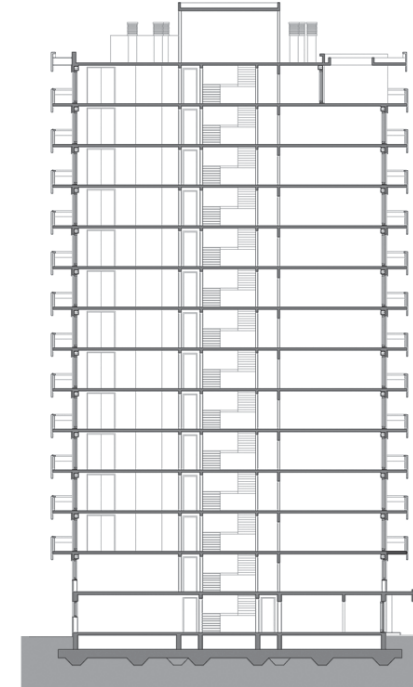
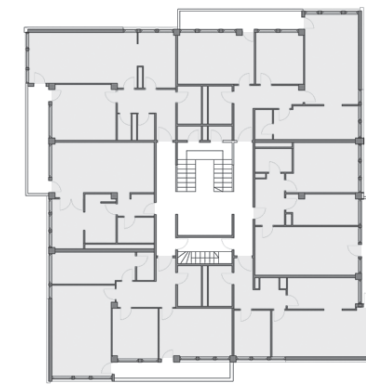
- Снимци начињени из веће близине, показују да и овај објекат исказује, у погледу термичких перформанси, сличне проблеме као и остале скелетне зграде са префабрикованим бетонским фасадним компонентама: топлота се губи кроз хоризонталне и вертикалне спојнице панела, термоизолација пропада по ободу панела, кутија за ролетну није адекватно изолована и сл. Хоризонталне површине конструкција у контакту са спољашњом средином, слабо су изоловане и узрокују губитке, који су можда занемарљиви на нивоу целе зграде, али значајно умањују топлотни комфор у припадајућим стамбеним и пословним јединицама.

- At a closer distance, this building shows equally problematic thermal behavior as other skeleton structures with prefabricated concrete façade components: heat is lost through horizontal and vertical panel connections, thermal insulation deteriorates along the panel edges, the roller shutter boxes were not adequately insulated etc. The exposed horizontal construction surfaces are poorly insulated and cause losses, which may be negligible with respect to the whole building but they significantly reduce the thermal comfort in the residential and office units.

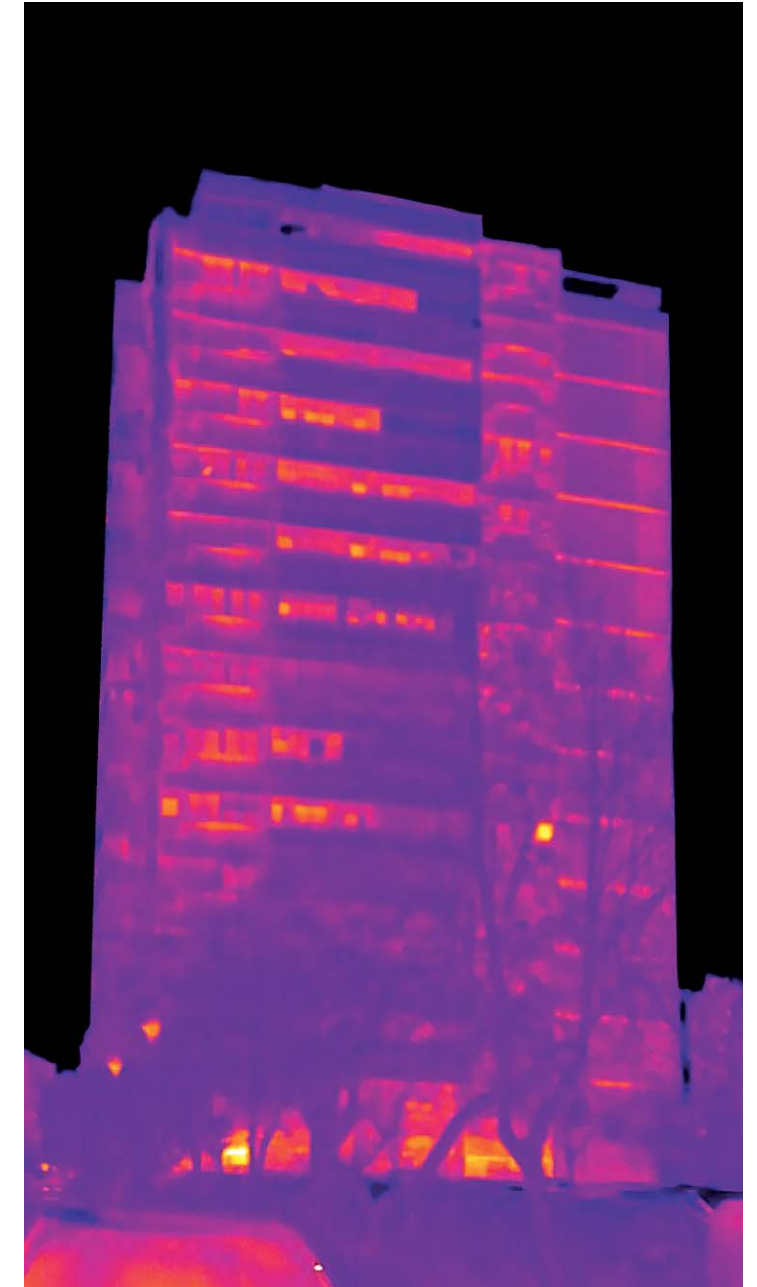
Термовизијски снимак објекта, чак и са веће дистанце, открива готово комплетну структуру фасадног омотача, што указује на слабу термичку изолованост. Различити типови материјализације остварују различите температурне вредности које формирају специфичну слику овог новобеоградског солитера.

Even at a greater distance, the thermal image of the building reveals almost the entire structure of the façade envelope, which indicates poor thermal insulation. Different types of materialization lead to different temperature values, thus forming a specific image of this New Belgrade high rise.

- Велики зазори између столарије и парапета узрокују линијске губитке, али и трајна оштећења термоизолације у парапетима, што додатно увећава топлотне губитке. На десној страни снимка парапетне траке делују „хладно“, али иза њих су негрејане застакљене терасе, па и нема трансмисије топлоте која би била забележена на снимку.

- Vast gaps between the window frames and the parapets cause linear losses; besides, permanent deterioration of the thermal insulation in the parapets adds to thermal loss. In the thermogram, the parapet ribbons on the right seem "cold"; however, there are unheated glazed loggias behind them so that there is no heat transmission to detect.

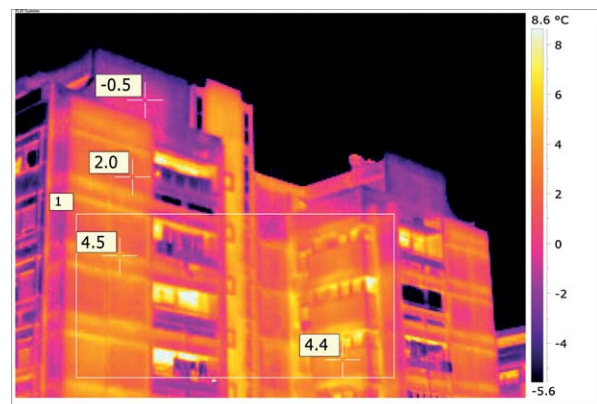
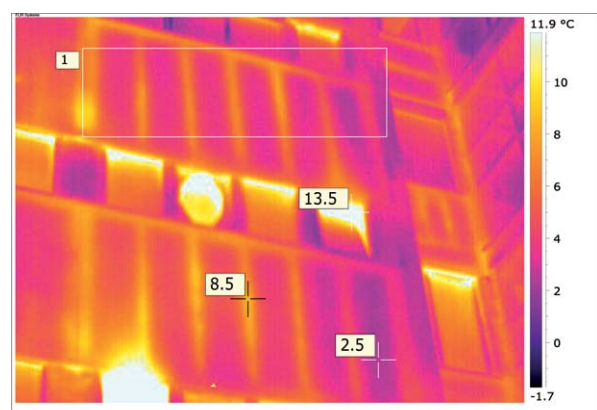
Једна од карактеристика конструктивног система примењеног на овом објекту је у потпуности ношено фасадно платно. То значи да носећи елементи - стубови и греде - остају иза фасадних панела, па се на термовизијском снимку оцртавају спојнице и геометрија фасадне облоге, а основна конструкција је практично без утицаја на термографску слику зграде. Удвојене линије продора топлоте у висини међуспратне конструкције указују на то да се фасадни панели завршавају хоризонталним зубом, па се једна линија поклапа са спољашњом спојницом, док друга показује положај спојнице на унутрашњој равни фасадних панела.

One of the characteristics of the constructive system applied here is that the bearing elements – columns and beams – remain hidden behind the façade panels so that the thermogram reveals the connections and the geometry of the façade cladding, while the main construction practically has no influence on the thermal image of the building. The double lines of heat permeation at the floors indicate that the façade panels end with a horizontal slot so that one line accounts for the external connection and the other indicates where the panels are connected on the inside.

- Детаљнији снимак сегмента фасаде открива унутрашњу структуру фасадног панела, слично као на солитеру у Блоку 28 (стр. 63). Будући да се ради о ношеном панелу ослоњеном на примарну конструкцију, заптивеност хоризонталне спојнице је минимална, што је резултат специфичног технолошког решења геометрије и система монтаже фасадног панела, те се детектују изузетно велики линијски губици.

- A more detailed image of the façade segment shows the internal structure of the façade panel, similarly to the tower block in Block 28 (p. 63). Since the panel is borne by the primary construction, the sealing of the horizontal connection is minimal due to the specific technological solution therefore, excessive linear losses are detected.
