Архитектонски факултет
Универзитета у Београду
Faculty of Architecture
University of Belgrade

> Seeing Energy

Милица Јовановић Поповић, Душан Игњатовић
Milica Jovanović Popović, Dušan Ignjatović

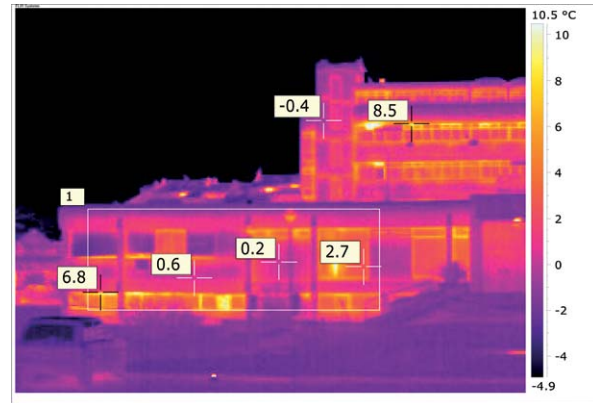
Посматрајући објекат у целини, јасно се уочавају различита термичка понашања застакљених елемената и пуних фасадних панела. Примена, за своје време, изузетно савремених решења, резултовала је и термичким перформансама које превазилазе стандарде и уобичајену праксу седамдесетих година прошлог века.

Seen as a whole, the building displays clearly different thermal behavior at the glazed surfaces and the solid façade panels. The application of the advanced technological solutions has resulted in thermal performances that surpass the standards and the common practice of the 1970s.

- Фасадни панели показују релативно добра термоизолациона својства, са ниским површинским температурама приближним температури ваздуха. Већа одавања топлоте јављају се на делу сутерена, а посебно у контакту са тлом.
- The façade panels show relatively good thermo-insulating properties, with low surface temperatures similar to that of the air. Higher heat radiation can be noticed at a basement segment, especially in contact with the ground.

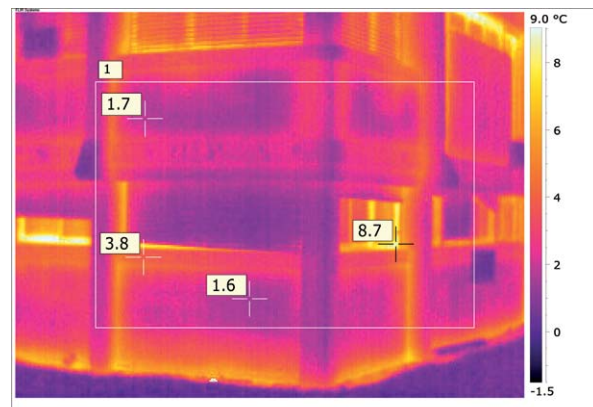
- Постављањем термоизолације са унутрашње стране фасадног зида, избегнут је један део топлотних губитака карактеристичних за облагање префабрикованим фасадним панелима. Редуковане дебљине у зони везе са хоризонталним и вертикалним елементима конструкције ипак се јасно уочавају на овом снимку. У сутерену нема панела, већ су рађене испуне између стубова и линијски губици су приметно већи него у зони приземља.
- Placing thermal insulation on the interior of the façade wall reduced an amount of heat loss characteristic of prefabricated façade panel cladding. However, reduced thickness in the zones of connection between horizontal and vertical construction elements are evident in this image. In the basement, there are no panels; instead, there are fillings between the columns and the linear losses are noticeably higher than at the ground floor zone.

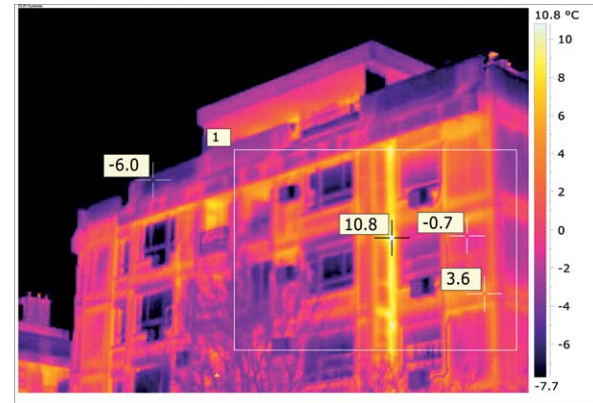
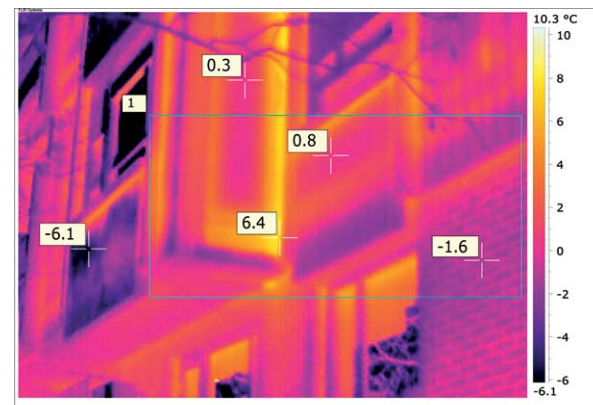
Термовизијски снимак објекта у потпуности приказује структуру и геометрију фасадних панела, откривајући термичке мостове на хоризонталним и вертикалним, спољашњим и унутрашњим спојницама. Код примењеног система фасадних панела, као посебно слаба позиција уочава се детаљ унутрашњег угла, где детектоване температуре указују на веома слабу заптивеност.

The thermal image of the building shows the entire façade panel structure and geometry, revealing thermal bridges at the horizontal and vertical, external and internal connections. The applied façade panel system reveals a particularly weak point at the internal corner, where the registered temperatures indicate excessively poor joints detailing.

- Linear losses deriving from the flaws in the applied façade system also can be identified through the temperatures measured at different positions: -0.7°C at the solid wall (the central section of the façade panel); $+3.6^{\circ}\text{C}$ at the panel in the connection zone between the column and the beam, and $+10.8^{\circ}\text{C}$ along the panel edge at the internal corner.

- The side panel of the overhang is of somewhat different structure compared to the larger panels that cover the entire construction grid, and thus has relatively poorer thermal performances.

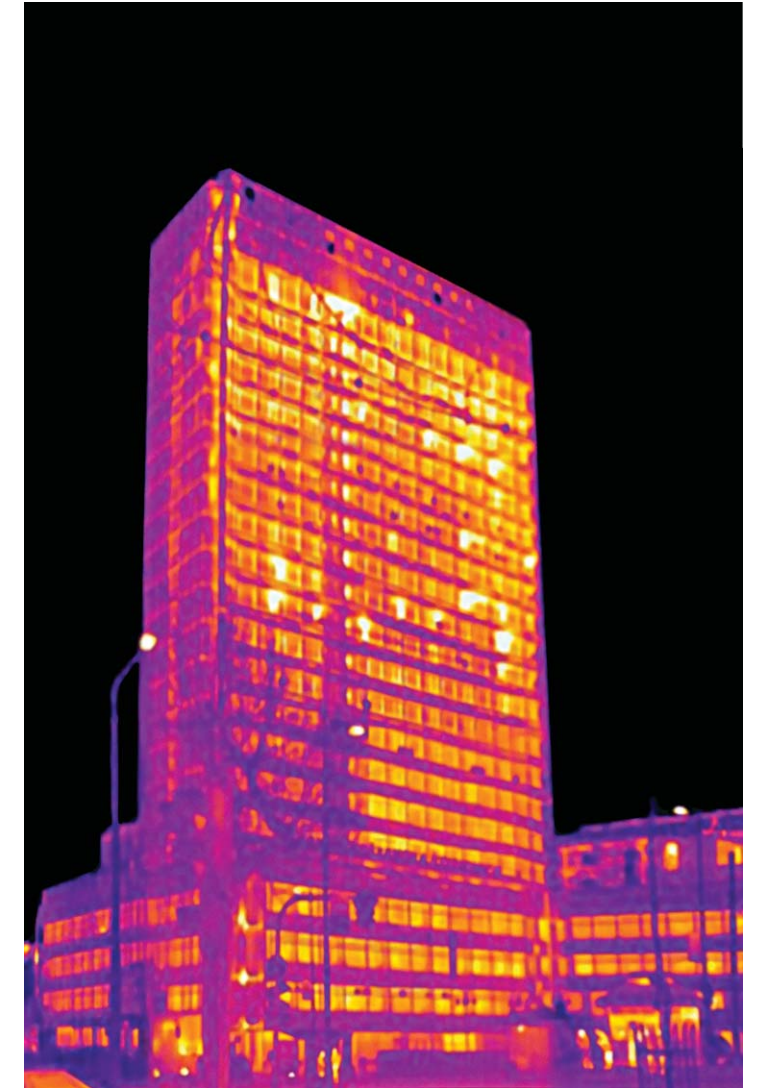
Објект показује велике топлотне губитке, првенствено на стакленим површинама. Систем парапетних облога оставља доста простора за топлотне мостове, а рефлексија и посредно загревање око прозорских трака визуелно проширују «топле» зоне на термовизијском снимку и чине да парапети делују тање него у реалности.

The building displays excessive heat losses, primarily through the glazed surfaces. The system of parapet cladding leaves ample space for thermal bridges, and reflection and indirect heating around the window assemblies visually expand the “warm” zones in the thermogram, and make the parapets seem thinner than they really are.

- Архитектуру пословних зграда седамдесетих и осамдесетих година карактерише, између осталог, и готово потпуно одсуство разматрања питања потрошње/очувања топлотне енергије, и овај снимак, на коме се чини да објекат «исијава», дескриптивно илустрира енергетске консеквенце таквог приступа.

- Among other features, the architecture of the 1970s and 1980s office blocks is characterized by an utter absence of considerations about heat energy consumption/preservation; the thermal image in which the building seems to radiate heat illustrates the energy issues arising from such an approach.

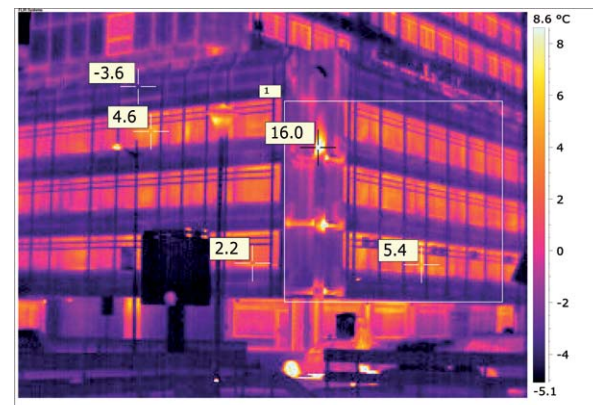
- Детаљнији снимак угаоног дела анекса открива веома лоше стање фасадног склопа. Вода и нечистоће, које пролазе кроз спојнице, временом се задржавају у термоизолацији која трули и пропада. Ово је нарочито приметно на угаоним инсталационим цевима где се читавају температуре и од 16°C.

- A more detailed image of the angular section of the annex reveals a very poor condition of the façade structure. Over time, water and impurities passing through the connections build up in the thermal insulation, causing decay and deterioration. This is particularly evident at the angle installation pipes with recorded temperatures as high as 16°C.

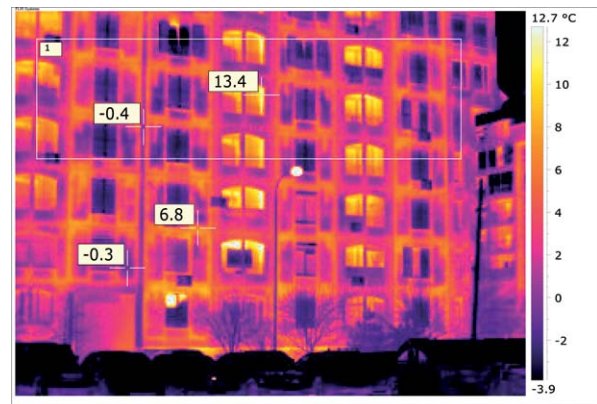
- На фасади је приметно лоше стање термоизолације и слаб квалитет столарије. Прозори на лођама дају реалистичне вредности, док је на прозорским стаклима на самој фасади забележена рефлексија топлотних зрачења окружења/атмосфере.

- Снимак карактеристичног сегмента фасаде потврђује да је термоизолација унутар фасадних панела пропала, да на лођама практично нема дихтовања у горњој зони, а да се таваничне плоче, без икаквог термичког прекида, из унутрашњости објекта продужавају на лође и имају исту температуру као зидови грејаних просторија.

- The image of the characteristic façade segment confirms that the thermal insulation inside the façade panels has deteriorated; there is practically no sealing in the upper zone of the loggias; the loft floors that extend from the interior of the building into the loggias without any thermal interruption have the same temperature as the walls of the heated rooms.

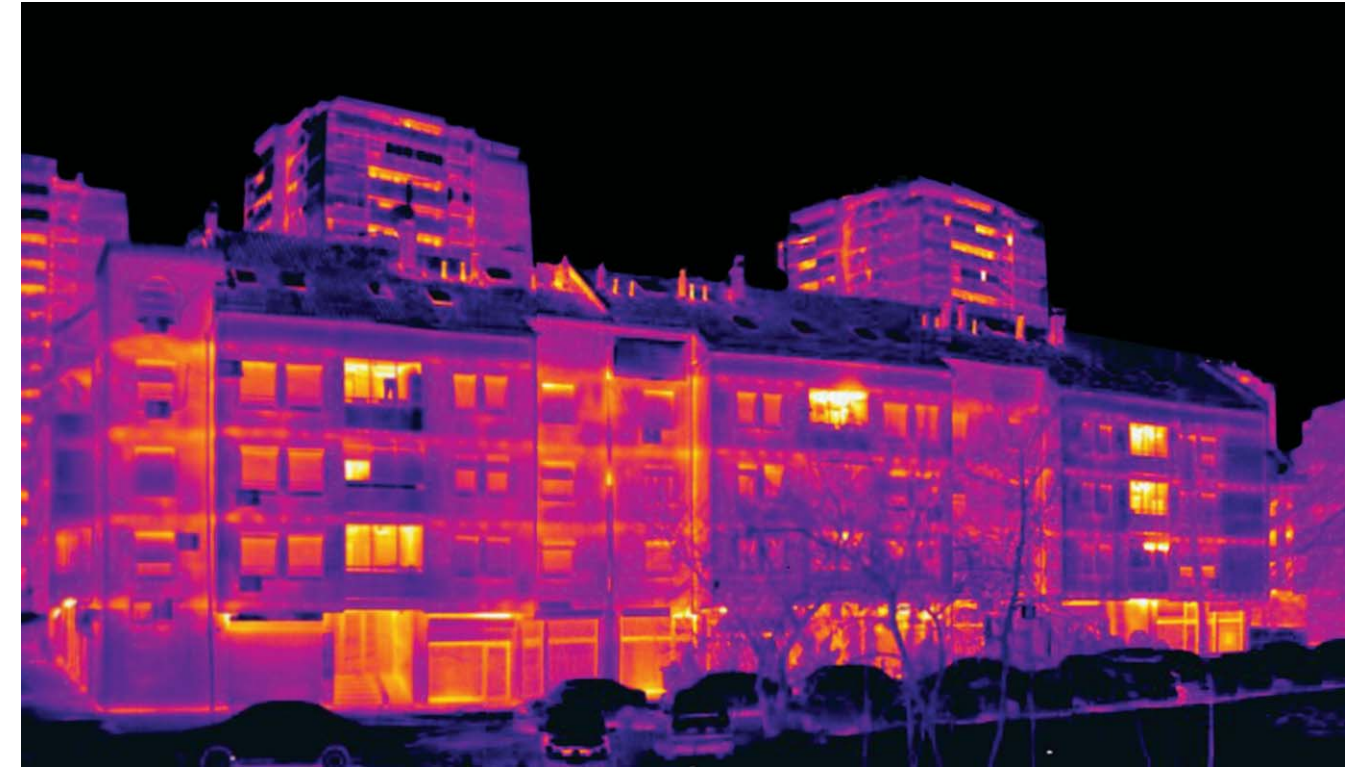
Завршна обрада фасаде једнообразно третира релативно велике површине, али термовизијски снимак „открива“ ритам хоризонталних серклажа који нису адекватно изоловани. Значајни линијски губици се детектују и на дилатацијама (зграда се састоји од 3 ламеле са по 2 улаза). Упадљива су и топлотна зрачења у горњој зони прозора, код кутије за ролетну.

Although the façade finishing treated relatively large surfaces uniformly, the thermal image reveals the rhythm of horizontal ring beams which were not properly insulated. Significant linear losses are detected on the dilatations (the building comprises 3 segments with 2 entrances each). The heat radiation is also noticeable in the upper window zone near the roller shutter box.

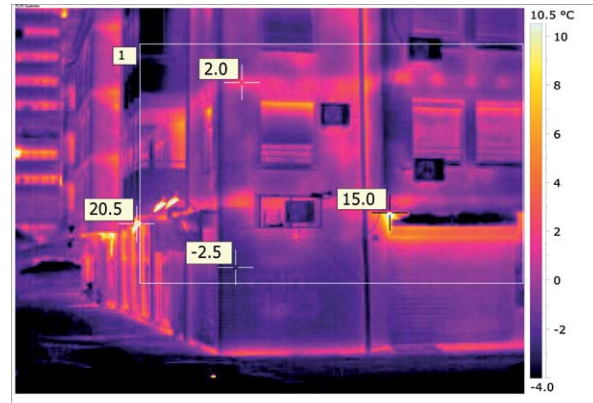
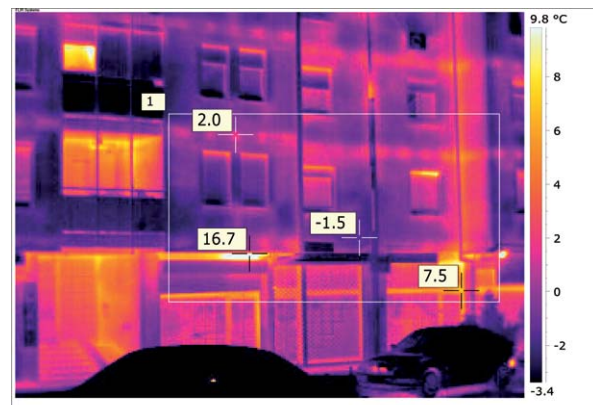
- Код „сендвич зидова“ оптерећење од спољашњег слоја прихватају ивични делови међуспратне конструкције на свакој етажи. Да би се та веза остварила, долази до слабљења или прекида термоизолације, па се ту јављају „термички мостови“ и један део топлоте се преноси на спољашњу раван фасаде.

- The external layer of sandwich walls is borne by the edges of the floor construction at each level. In order for this connection to work, thermal insulation is poorer or interrupted, so thermal bridges occur and some amount of heat is transmitted to the façade.

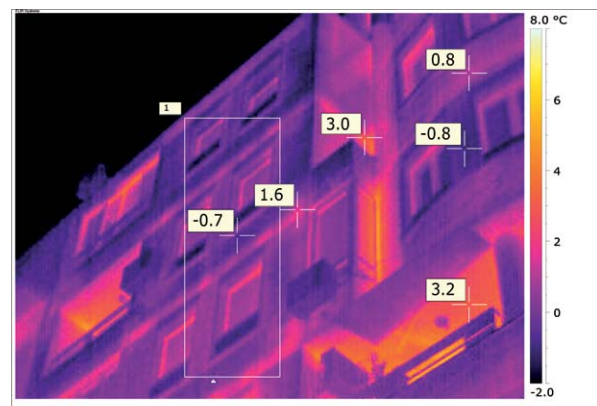
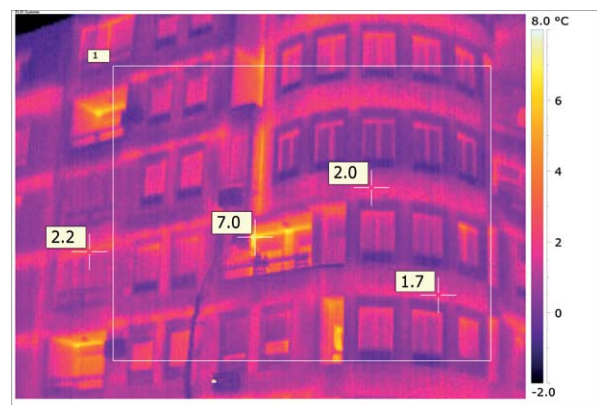
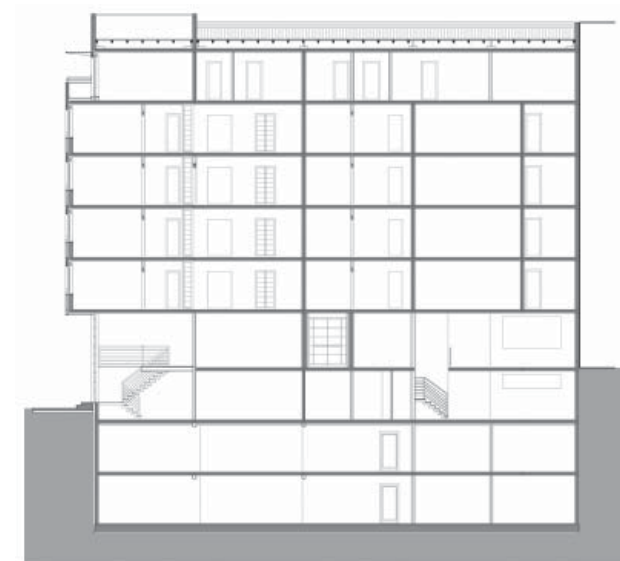
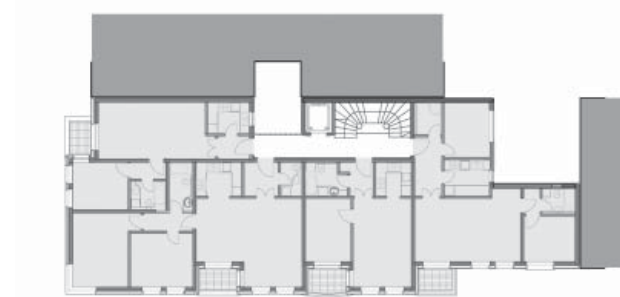
- Детаљни термовизијски снимци показују доста добру изолованост основног фасадног зида, са површинским температурама до 2°C. У зони хоризонталних серклажа и ивичних греда читавају се нешто више вредности, али нема изражених линијских губитака, као што је то био случај код претходних примера. Уложине око отвора су пажљивије обрађене, остварена је добра заптивеност и континуитет термоизолације кроз различите позиције и материјале, па је и губитак топлоте знатно редукован.

- More detailed thermal images show a fairly adequate insulation of the main façade wall, with surface temperatures of up to 2°C. In the zone of the horizontal ring beams and the edge beams, higher values were detected, but there were no significant linear losses as it was the case in the previous examples. The moldings around the openings were more carefully treated, the sealing is good and there is continuity of thermal insulation throughout the various positions and materials, so that heat loss is significantly reduced.

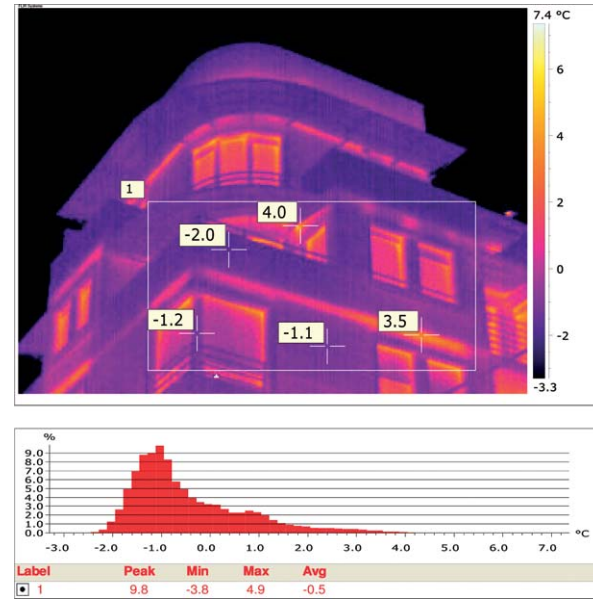
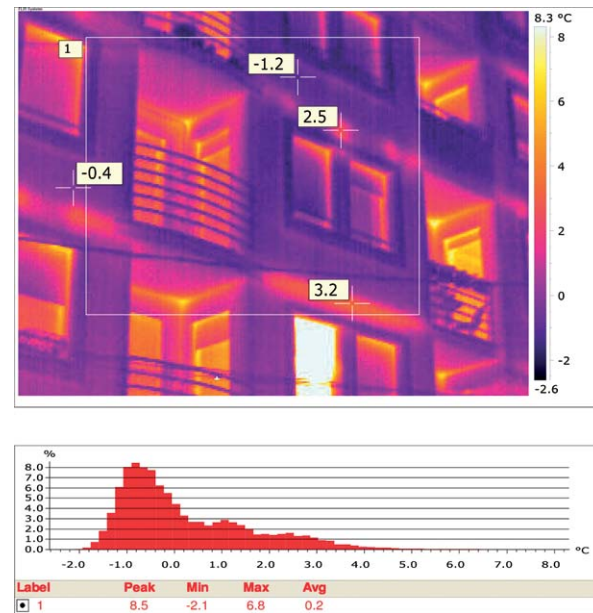
- Термовизијски снимци карактеристичних сегмената фасаде показују добру изолованост основног зида, али откривају и неколико пропуста. На обема сликама можемо видети да у уоквиреним деловима иста позиција - хоризонтални серклажи и натпрозорне греде - даје различите термалне слике на различитим етажама. На доњој слици, изнад најнижег прозора, региструју се губици, као да је термоизолација изостављена или је коришћена мања дебљина од пројектоване, док је слика на спрату изнад, сасвим другачија: ту су губици маркирани само у појединим тачкама, где се из конструктивних разлога прекида термоизолација. На горњој слици је слична ситуација: нижи серклаж је изведен на један начин, а таваница на следећој етажи на други. Овај пример илуструје како се термовизијским снимањем могу откривати грешке у извођењу, па и раздвојити одговорност пројектанта од одговорности извођача када визуелном инспекцијом то више није могуће.

- Although thermal images of characteristic façade segments show adequate insulation of the main wall, they also detect some flaws. In both images, the framed segments show how the same position – the horizontal ring beams and the lintel beams – yields different thermal characteristics on different floors. In the bottom image, heat losses are registered above the lowest window, as if there was no thermal insulation or it was thinner than specified by the design; by contrast, the losses at the floor above were marked only in particular spots where thermal insulation had to be interrupted for construction reasons. In the top image, the situation is similar: the lower ring beam was built differently than in the ceiling above. This example illustrates how thermal imaging can reveal construction flaws, and if necessary, distinguish between the responsibilities of the designer and the contractor when this is no longer possible by visual inspection only.

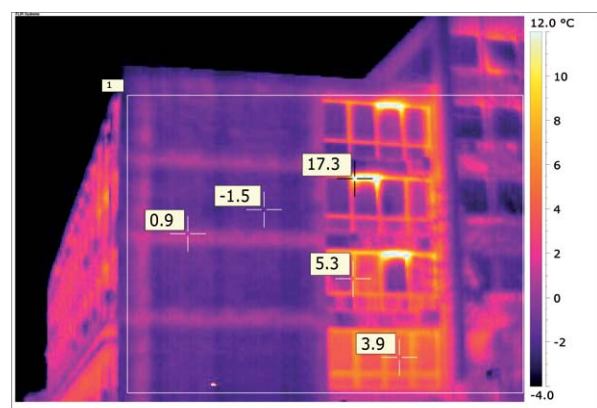
- Деталј бочног зида код кога је лако могуће идентификовати положаје армиранобетонских елемената услед непостојања изолације и израженијих губитака. Поједини отвори на фасадном платну су у лошем стању, са изразитим губицима топлоте.

- A side wall detail which easily identifies the positions of reinforced concrete elements due to the absence of insulation and imminent heat radiation. Particular openings on the façade are in poor condition with excessive heat losses.

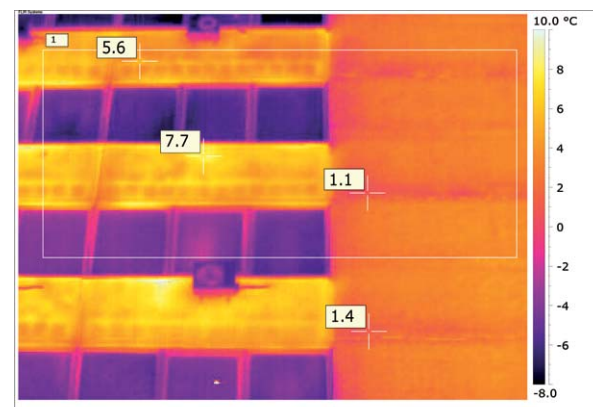
- Замењени прозори су доброг квалитета, а на парпетима је приметно значајно загревање као последица сунчевог зрачења. Иако је термографијски снимак начињен шест сати по заласку сунца, утицај његовог зрачења је и даље знатан и јасно се читава кроз измерене температуре.
- The replaced windows are of good thermal quality; the parapets display noticeable higher temperature readings as a consequence of sun radiation. Although the thermographic image was taken six hours after the sunset, the impact of the external heat gains is still evident.

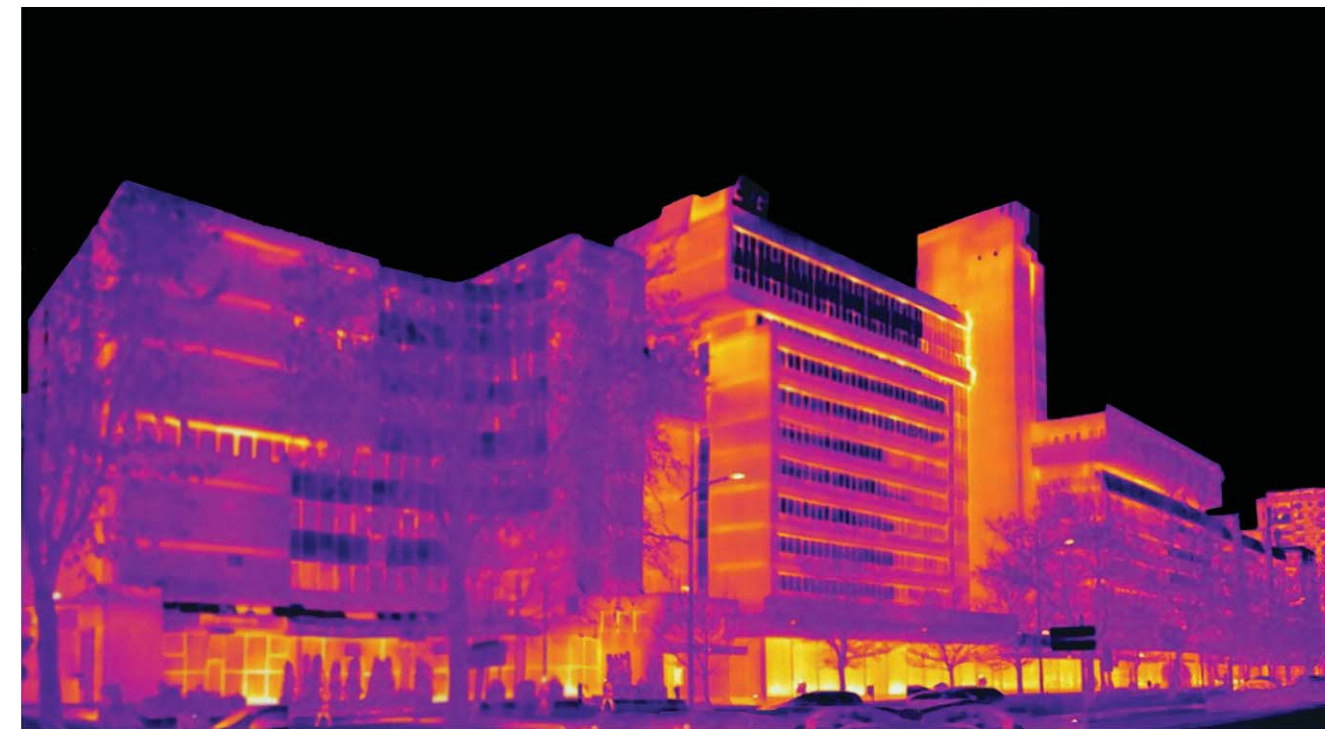
Термовизијски снимак одсликава типичне термичке карактеристике коришћења сендвич зидова од армираног бетона са термоизолацијом у свом саставу, а које се огледају у немогућности избегавања хладних мостова на местима спојева са конструкцијом објекта. Спојеви појединих форми објекта такође приказују значајне линијске губитке. Системи застакљења су разноврсни, а термички губици су најизразитији у приземљу објекта и на старијим системима „зид-завеса“.

The thermal image illustrates typical thermal performance achieved by using reinforced concrete sandwich walls with incorporated thermal insulation, which are reflected in the impossibility to avoid thermal bridges at the connections with the construction. Moreover, the connections between particular volumes show significant linear losses. The glazing systems are diverse, but the thermal loss is most evident at the ground floor and at the older curtain wall systems.

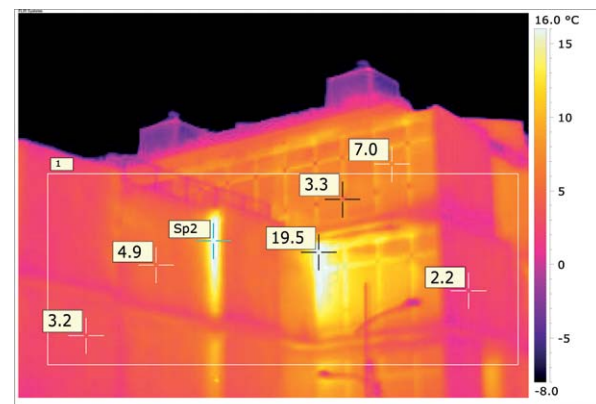
- На детаљу фасаде приметни су изразити губици у зони застакљења и на местима спојева са бетонском фасадом. Застакљена поља, са појединим елементима прихваћеним тачкасто, без покривних лајсни, остварују губитке топлоте на међусобним спојевима.

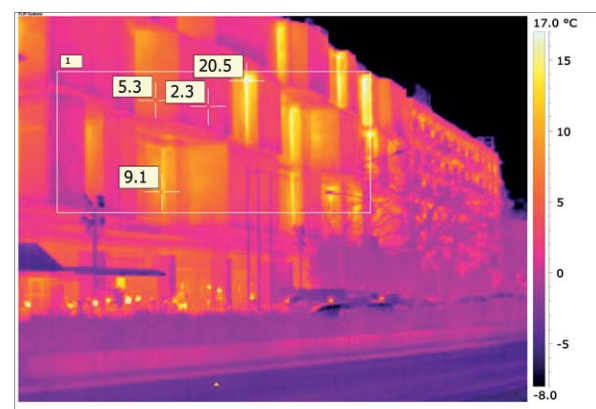
- На приказаном делу, можемо уочити израженије губитке топлоте на застакљеним у односу на пуне делове фасаде. Већа температурна читавања за кошених делова фасаде резултат су геометријских карактеристика као и рефлексија од стране застакљених делова.

- More heat is lost at the glazing than at the solid façade. Higher temperature readings at the slanted segments result from geometric characteristics and the reflection from the glazing.

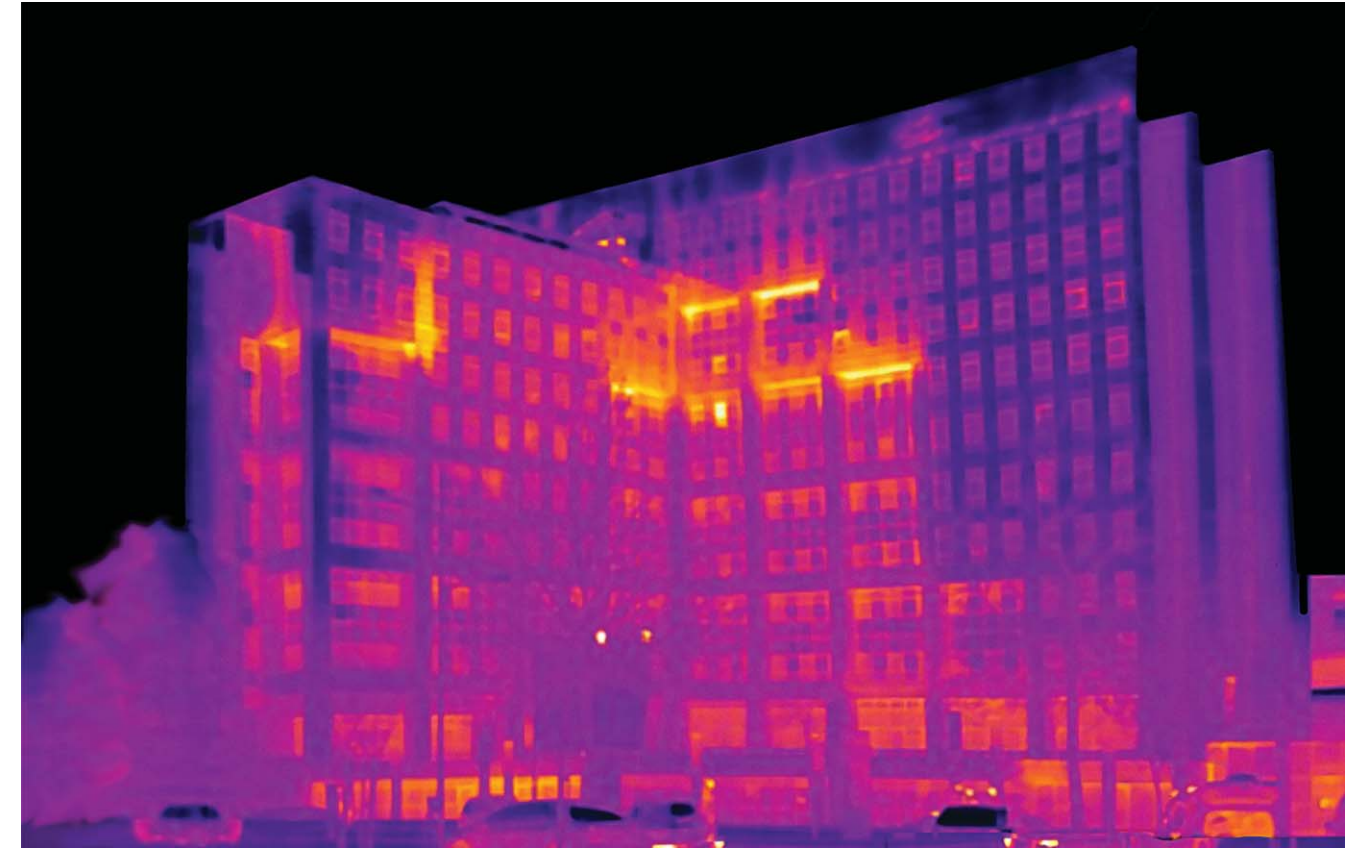
Термовизијски снимак управне зграде НИС-а на први поглед делује као да је снимљен „локални пожар“ који је избио на шестом и осмом спрату. Наравно, пожара није било, али су топлотни губици на неизолованим прелазима између избачене и увучене фасадне равни толики, да је настао изузетно дескриптиван термографски запис. Осим овог очигледног пропуста, објекат је, опште узевши, добро изолован и материјализован према стандардима који обезбеђују задовољавајуће термичке перформансе.

At first sight, the thermogram of the building seems as if it had captured a “local fire” that started on the sixth and the eighth floors. Naturally, there was no fire, but the thermal loss at the non-insulated passages between the protruding and the recessing façade planes is so excessive that it created a very descriptive thermographic image. Apart from this obvious negligence, the building is generally well-insulated and constructed according to the standards that provide satisfactory thermal performances.

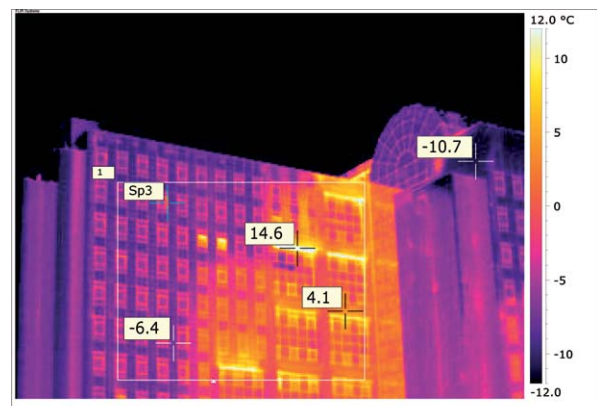
- На снимку детаља фасаде можемо видети изразите губитке на местима где долази до промене фасадне равни услед постојања неизолованих делова таваница. Количина енергије која се израчава са ових зона је знатна (измерена температура од 12°C) и може се пратити кроз неколико етажа, преко загревања фасадне облоге од керамичких плоча.

- In the image of a façade detail there are distinct losses, due to the discontinuity in the insulation, in places where the façade planes change. The amount of energy that is radiated off these zones is significant (registered temperature of 12°C) and can be followed through several levels due to the heating of the ceramic tile cladding.

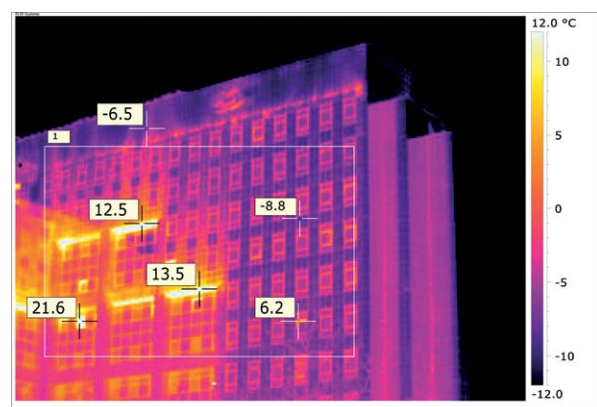
- Као и на првом детаљу, и овде је приметна разлика карактеристичних, лоше изолованих, делова у односу на остатак фасаде који је коректно материјализован. На застакљеном холу види се рефлекс топлоте са лошије изолованог дела фасаде што за резултат има нереално висока читавања температурних вредности.

- As in the first detail, there is also a very noticeable difference between the characteristic, poorly insulated segments and the rest of the façade which is adequate. In the glazed hall, there is heat reflection from the poorly insulated segment of the façade resulting in unrealistically high temperature readings.

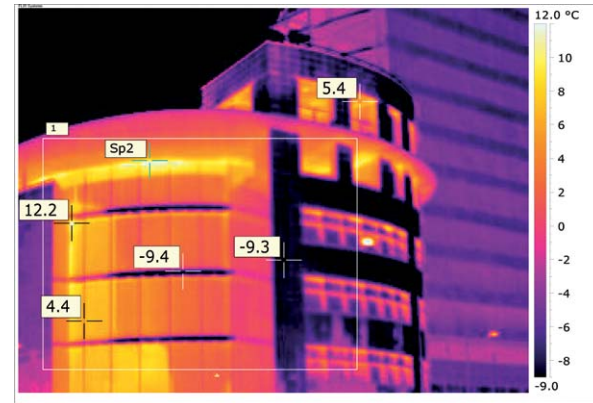
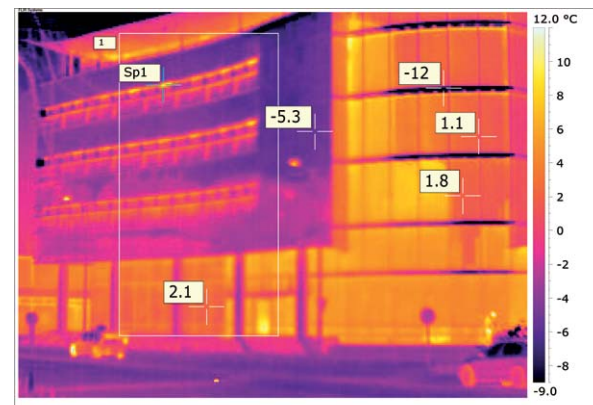
- More detailed images of the façade show that even though there are obvious differences in the thermal performances of the various materials used for the façade envelope, the temperature readings show good thermal insulation, with remarkably low values on the curtain wall. The only evident loss occurs at the connections between the vestibule façade and the roof.

- The ventilated stone-clad façade is not suitable for thermographic analysis because there is a ventilated cavity in the structure of the façade so that there is no continuous heat conduction to the final layer. Extremely low values result from the effect of reflection and do not represent relevant data for a thermal image of the building. In this segment of the façade, the only visible losses occur in places of the joints between the window frames and the façade cladding.

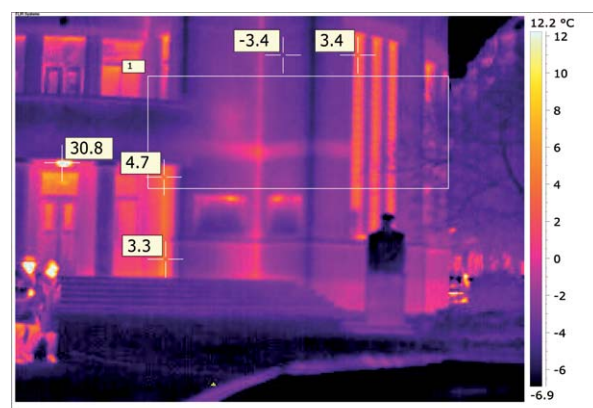
- На прозорским вертикалама на степенишним кубусима виде се лоше термичке карактеристике столарије. Губици топлоте су приметни на стаклима као и на спојевима прозорских оквира са зидовима.

- The vertical window assemblies on the staircase cubes demonstrate inadequate thermal performances. Heat losses are visible at the window panes and molding.

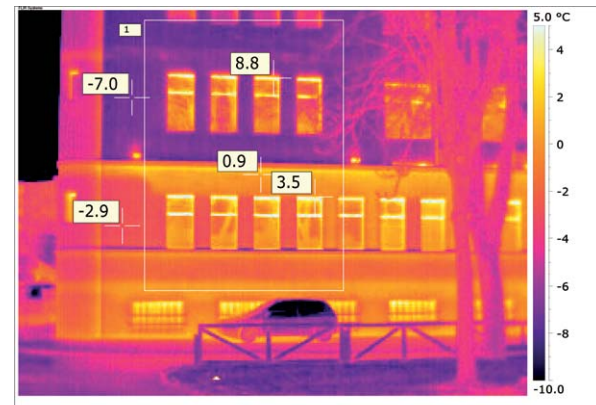
- Снимак детаља фасаде приказује различите спољашње температуре зида, што је последица различитости њихове геометрије и квалитета постављене изолације. Приметни армиранобетонски хоризонтални серклажи указују на чињеницу да је изолација могла бити бољег квалитета. Истовремено се уочавају прозорски рамови лошег квалитета са изразитим топлотним губицима.

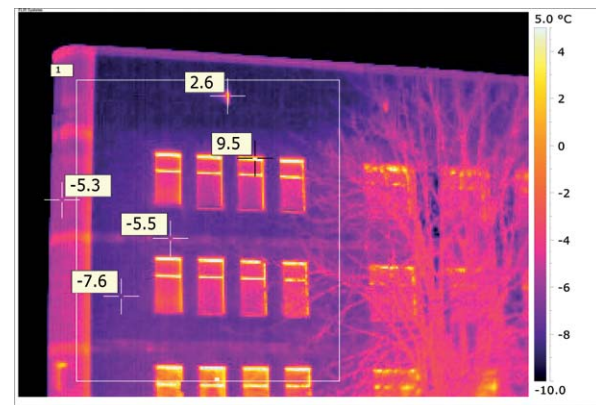
- Разлика од 8°C, која се може уочити на детаљу фасаде, јавља се као последица постојања изолације у горњем, односно њеног одсуства у доњем делу објекта, на коме се јасно одсликава и положај армиранобетонских елемената (серклажи и натпрозорне греде) у односу на зидане делове.

- The discrepancy of 8°C noticeable at the façade detail occurred due to the presence of insulation in the upper segment and its absence in the lower segment; also the position of the reinforced concrete elements (the ring beams and the lintels) is clearly distinct from the brickwork.

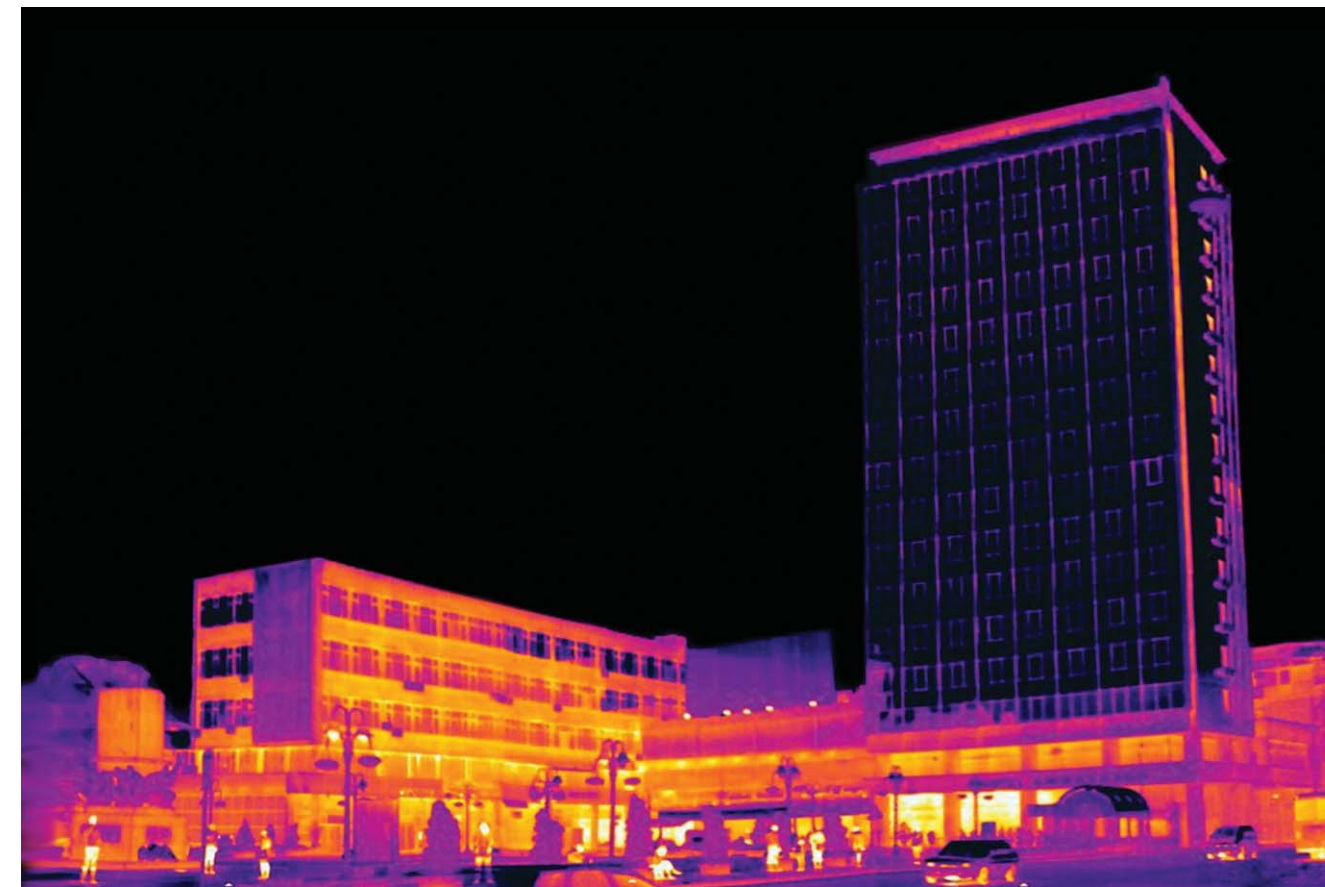
Термовизијски снимак комплекса указује на постојање изразите разлике између комерцијалног и хотелског дела. Хотел, иако значајних капацитета и потенцијала, у тренутку фотографисања није био у функцији (без грејања), што је приметно и на термограму комплекса. Комерцијални део одсликава типичне карактеристике објеката изграђених 60-их година двадесетог века, изграђених без употребе термоизолације.

The thermogram of the complex showed a clear distinction between the low-rise office block and the hotel. At the time of the survey, the hotel, despite its considerable occupant capacity and business potential, was not operational (it was not heated) and this is visible in the thermal image. On the other hand, the low-rise structure displayed the typical performances of the 1960s buildings with no thermal insulation.

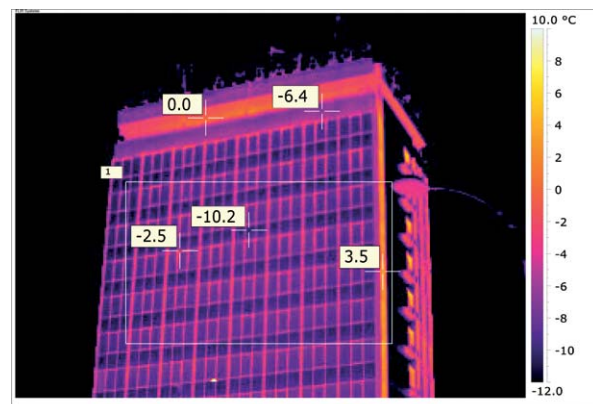
- Кула негрејаног хотела (минимално техничко одржавање температуре), је са јасно израженим недостацима фасада типа „зид-завесе“ прве генерације, без адекватних термичких карактеристика. На фасади се јасно разликују према својим температурним приказима: носећи профили, парапетни и прозорски делови. Десна страна зграде је обложена мозаик плочицама великог степена рефлексије и приказује се као још хладнија.

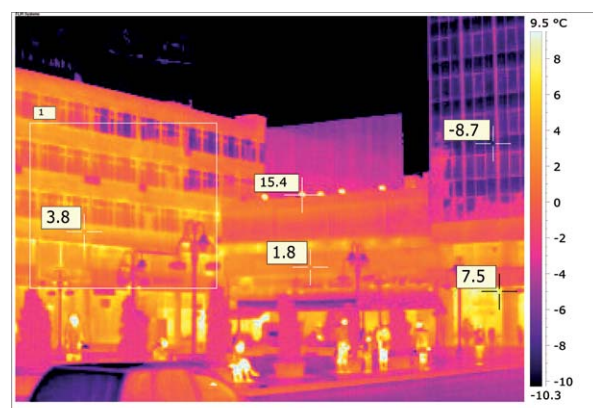
- Грејани део комплекса је са израженим губицима топлоте на свим елементима омотача објекта: каменој фасади, прозорским профилима и застакљењу. Најизразитији губици су у зони излога и улаза.

- The heated part of the complex had significant heat losses in all elements of the building envelope: the stone façade, the window frames and panes. The most distinct were losses in the display window zone and at the entrances.

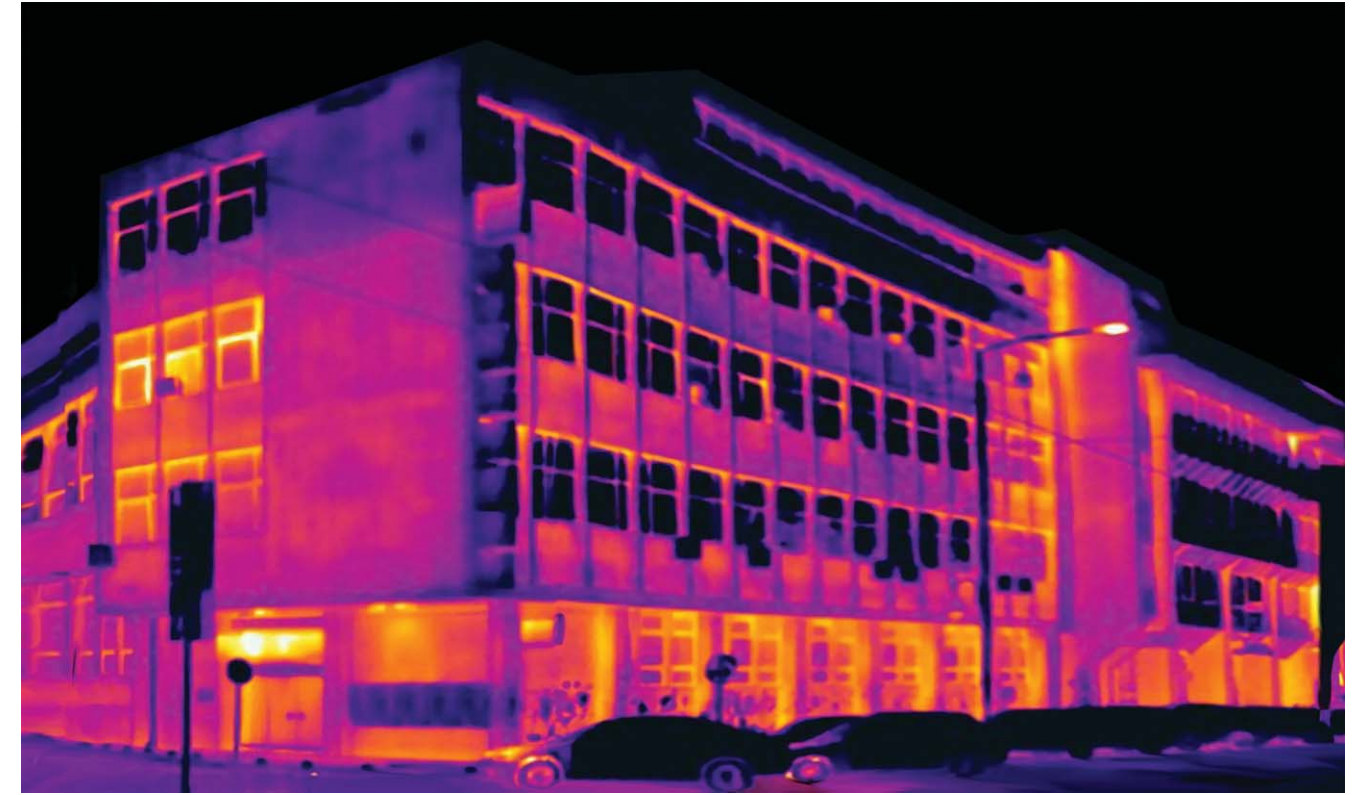
На термовизијском снимку објекта приметна је разлика између фасада старијег, неизолованог дела са алуминијумском браваријом и новог дела са фасадом типа „зид-завесе“. Армиранобетонска платна новог дела, која у зони приземља излазе ван објекта, нису адекватно изолована. Облога од природног камена је такође изведена без икакве изолације.

The thermal image of the building shows a noticeable difference between the original non-insulated segment with aluminum metalwork, and the extension with the curtain wall façade. The latter’s concrete walls, which stretch beyond the building volume, on the ground floor, are not adequately insulated. The stone cladding was also done with no insulation.

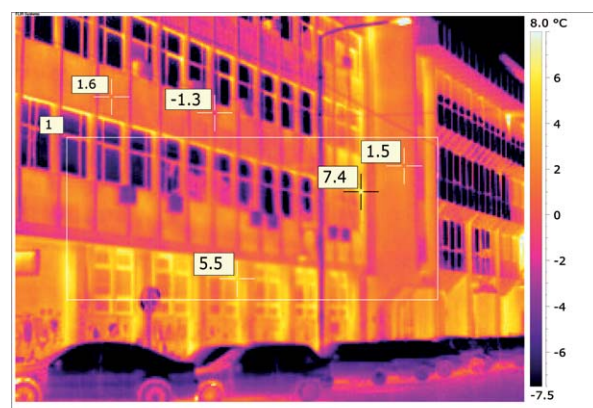
- Приметни су топлотни губици у зони парапета старог дела услед његове мање дебљине у поређењу са остатком фасадног зида. Квалитетнија фасада новог дела комплекса карактерише се мањим топлотним губицима.

- In the older building, significant losses were, also, recorded in the parapet zone due to the thinner wall in comparison with the rest of the façade. In the extension, whose façade is of better quality, losses are comparatively lower.

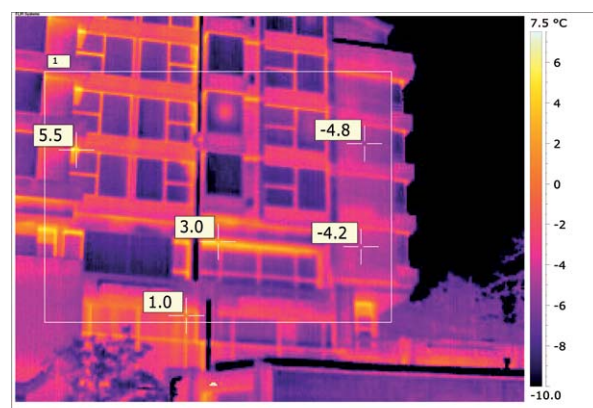
- Армирано бетонске декоративне хоризонтале узрокују губитке топлоте на месту њиховог споја са међуспратном конструкцијом. На профилима фасадне браварије, такође су приметни губици топлоте док рефлексија стакла резултира читавањем нереално ниских температурних вредности.

- The decorative reinforced concrete horizontals cause heat losses at the connection with the floor slabs. Besides, losses are visible at the façade metal assemblies, while glass reflection caused unrealistically low readings.

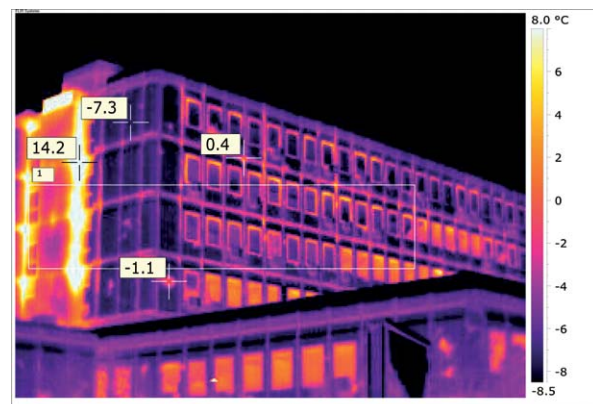
- На детаљу је приказан део објекта, са најизраженијом температурном разликом уоченом на фасади, односно највећим губицима; приметни су и проблеми монтаже префабрикованих панела, илустровани кроз губитке у зонама спојева и притисних вертикалних профила. На појединим панелима видна су оштећења (недостатак) изолације у структури самог панела.

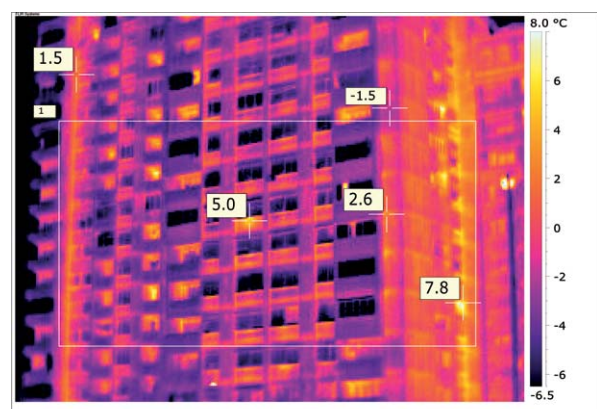
- Деталј фасаде старијег објекта од префабрикованих армиранобетонских панела указује да је термоизолација у саставу панела неадекватних карактеристика. Такође, приметни су и лоши спојеви који за последицу имају значајне топлотне губитке. Застакљене терасе, услед рефлексије стакла, на термограму имају несразмерно ниске температурне вредности.

- A façade detail of the older building shows inadequate insulation performance of the prefabricated concrete panels. Again, the connections are poor and result in heat losses. The glazed loggias cause reflections so that the temperature values in the thermogram are disproportionately low.
